Oggetto: Safety Alert relativo alla rottura radiale di una ruota montata su una sala tipo 42mp.

Allegato: Safety Alert, inviato dall'Autorità Nazionale per la sicurezza della Francia.

SAFETY ALERT

Wheelset - broken wheel

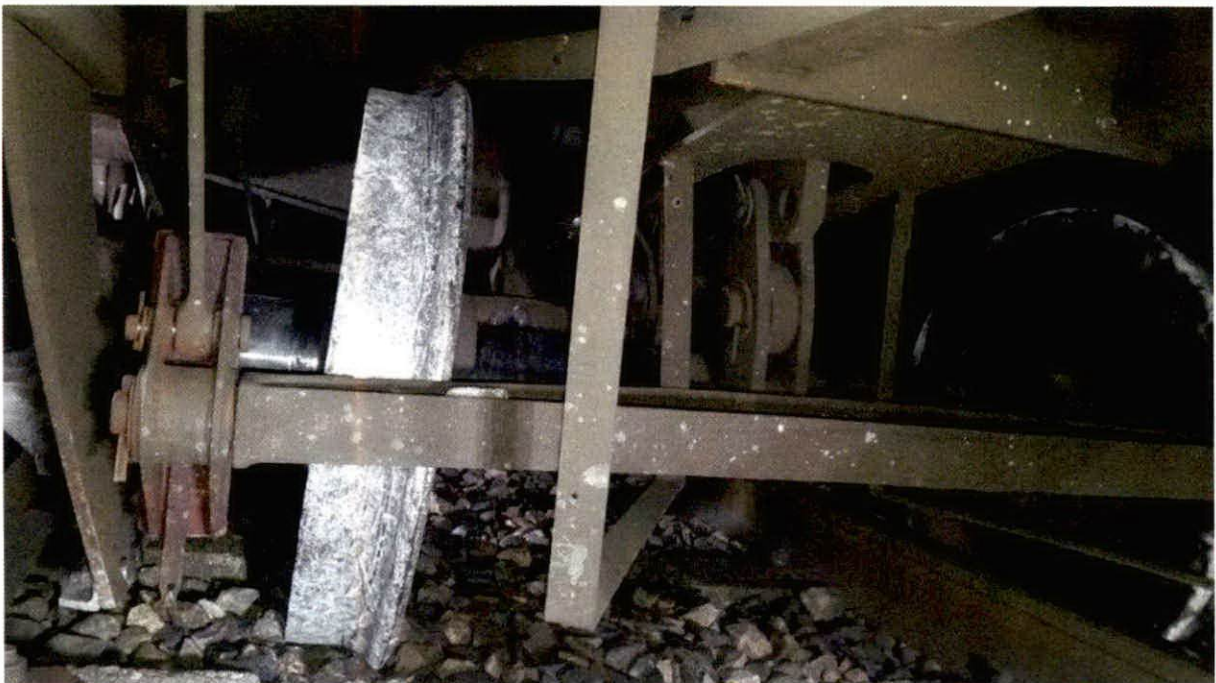
La rottura radiale della ruota ha determinato uno scalettamento di 30 cm della ruota stessa sull'asse e il conseguente svio del veicolo in composizione al treno, nella località di Modane. Le prime risultanze delle indagini sembrano indicare come possibile causa della rottura una cricca innescata a seguito di surriscaldamento della ruota.

There is a 30 cm displacement of the right wheel of the first wheelset of the wagon, inwards its axle:

Special attention must be paid to these "42mp" type wheelsets at every favorable opportunity and at least during next maintenance operations and technical visits, to ensure the absence of crack or degraded position of a wheel.

Any suspicious wheelset must be immediately removed from service.

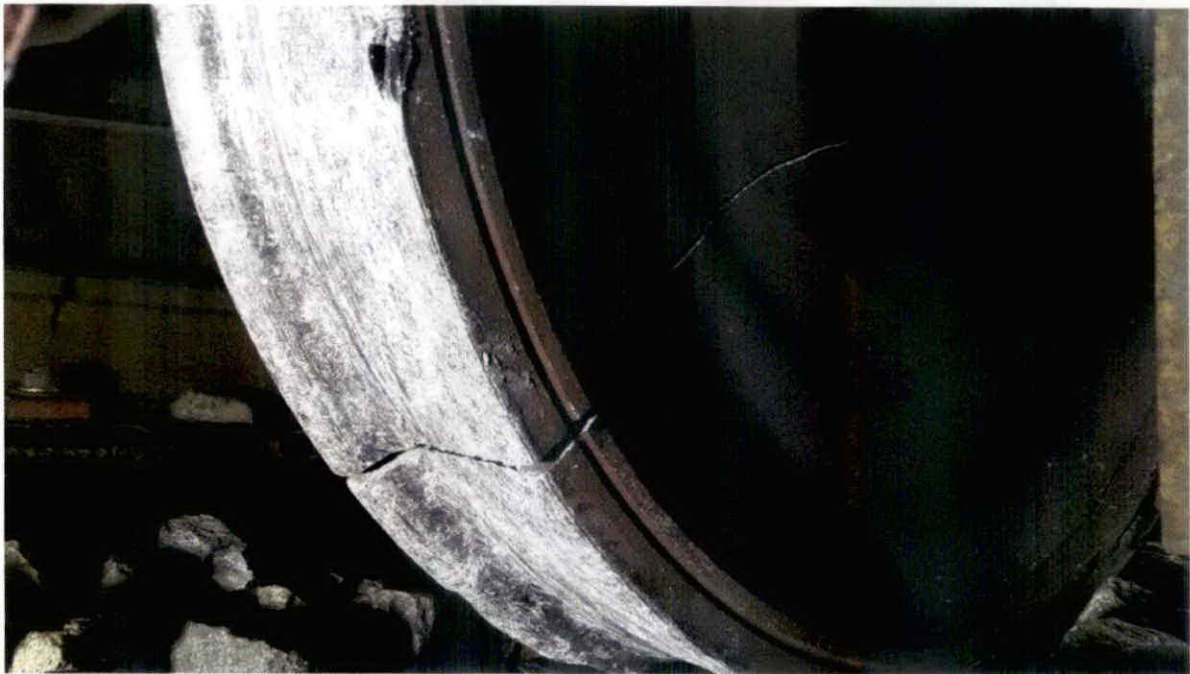
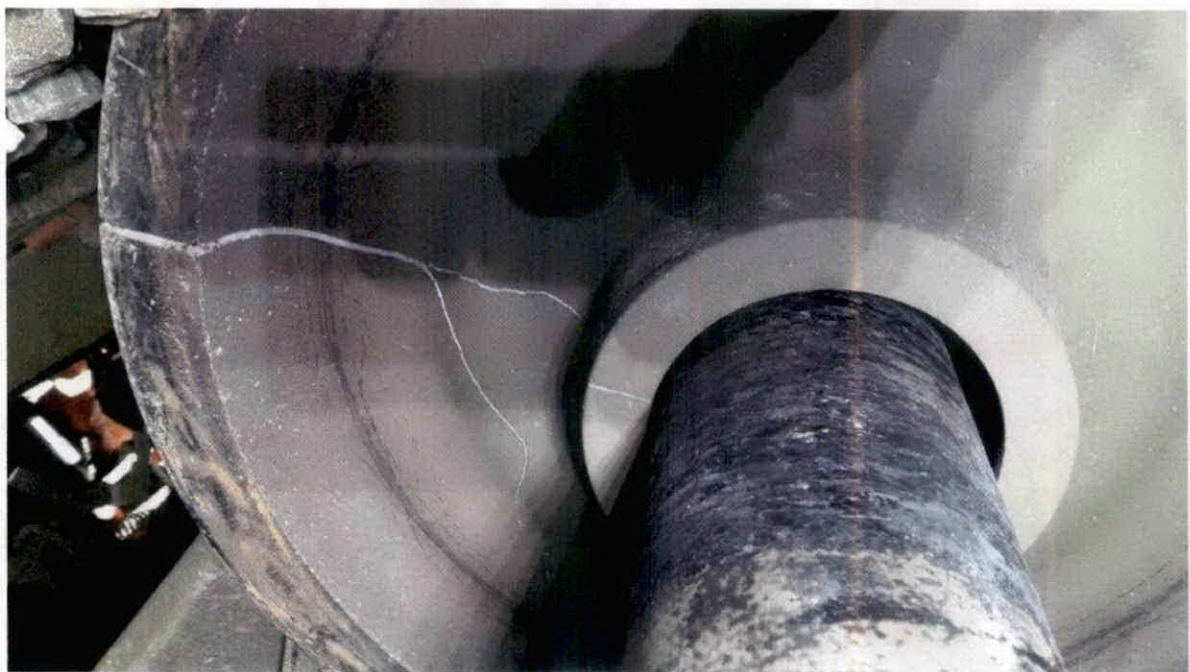
The wheel plate broke radially from the wheel tread to the centre of the wheel:

This "42 mp" type wheelset travelled 150 000 km since its last technical review in 2011.
