**ANSF** Agenzia Nazionale  
per la Sicurezza delle Ferrovie  
prot. n° 006419/2015  
30/07/2015

**Oggetto:** Safety Alert. Rotture interessanti il piatto di supporto anche chiamato "Piastra di reazione" degli organi di trazione di carri merci.

## Tear and cracks of support bearings

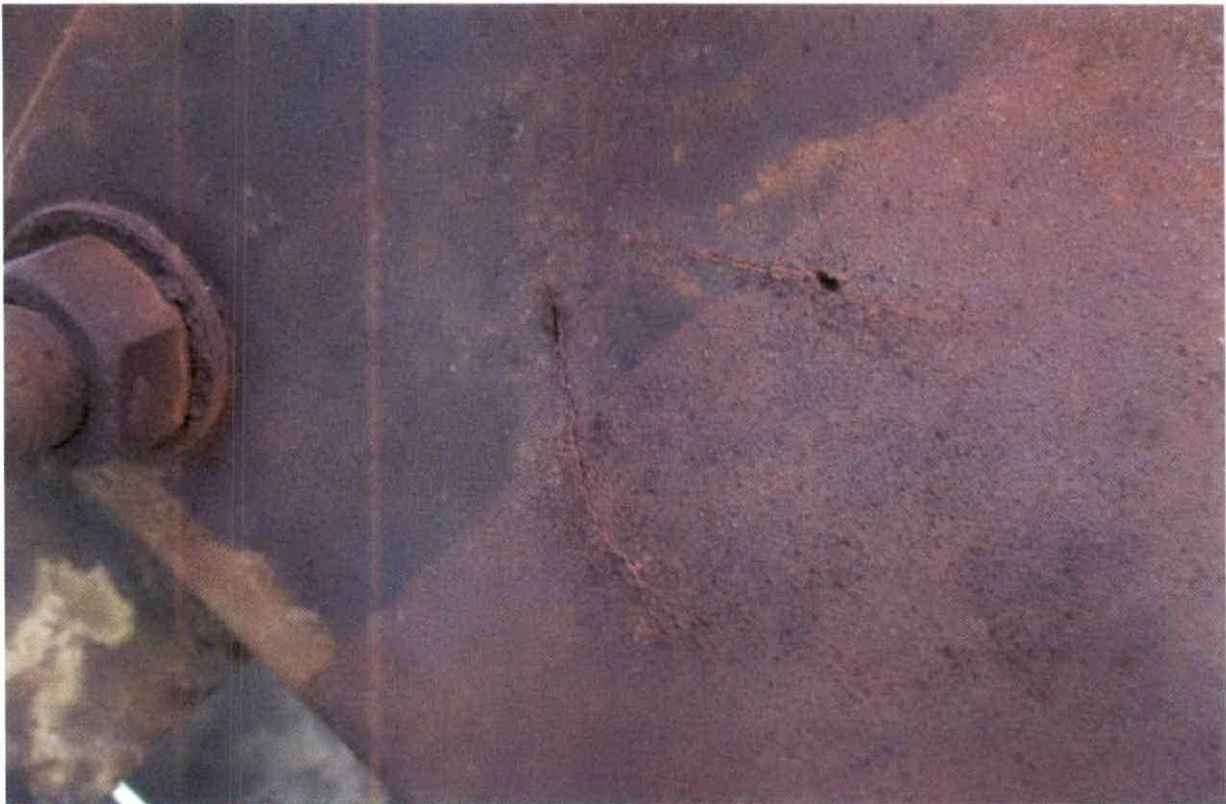
The Eisenbahn-Bundesamt repeatedly discovered support bearings with tear and cracks during railway supervision. These bearings are a welded construction with a 10 mm baseplate. The specified bearings show tearing that is detectable by a visual check (see picture 1). Without detection, the tearing can result in cracks and the failure of the support bearing (see picture 2).

Picture 1 : Obvious tear in the baseplate

The current state of knowledge indicates the application of pressure to the towing hook as a possible reason for the specified damage. A possible source of pressure on the towing hook is the usage of shunting couplers and draw bars. Both can apply pressure to the towing hook while the support bearing is not designed to handle pressure.

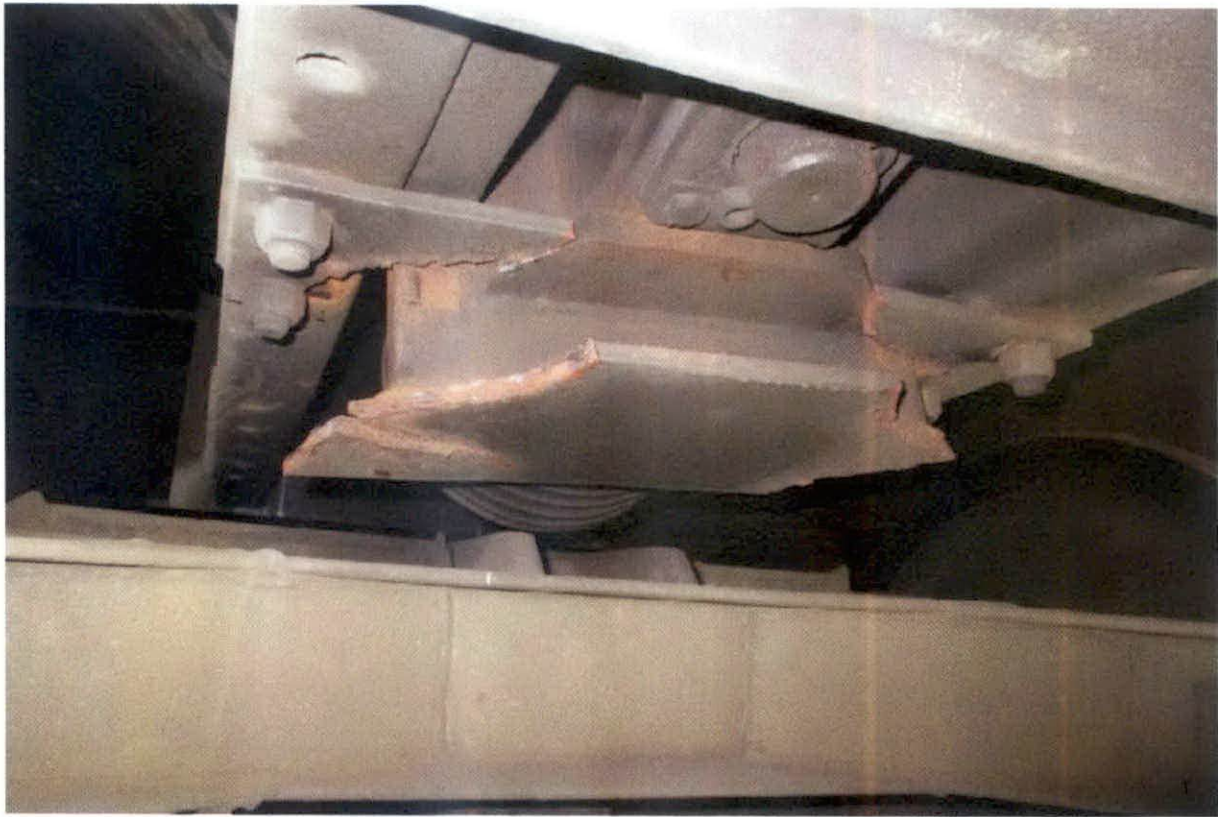
**Picture 2 : Cracks in the baseplate - failure of the support bearing**

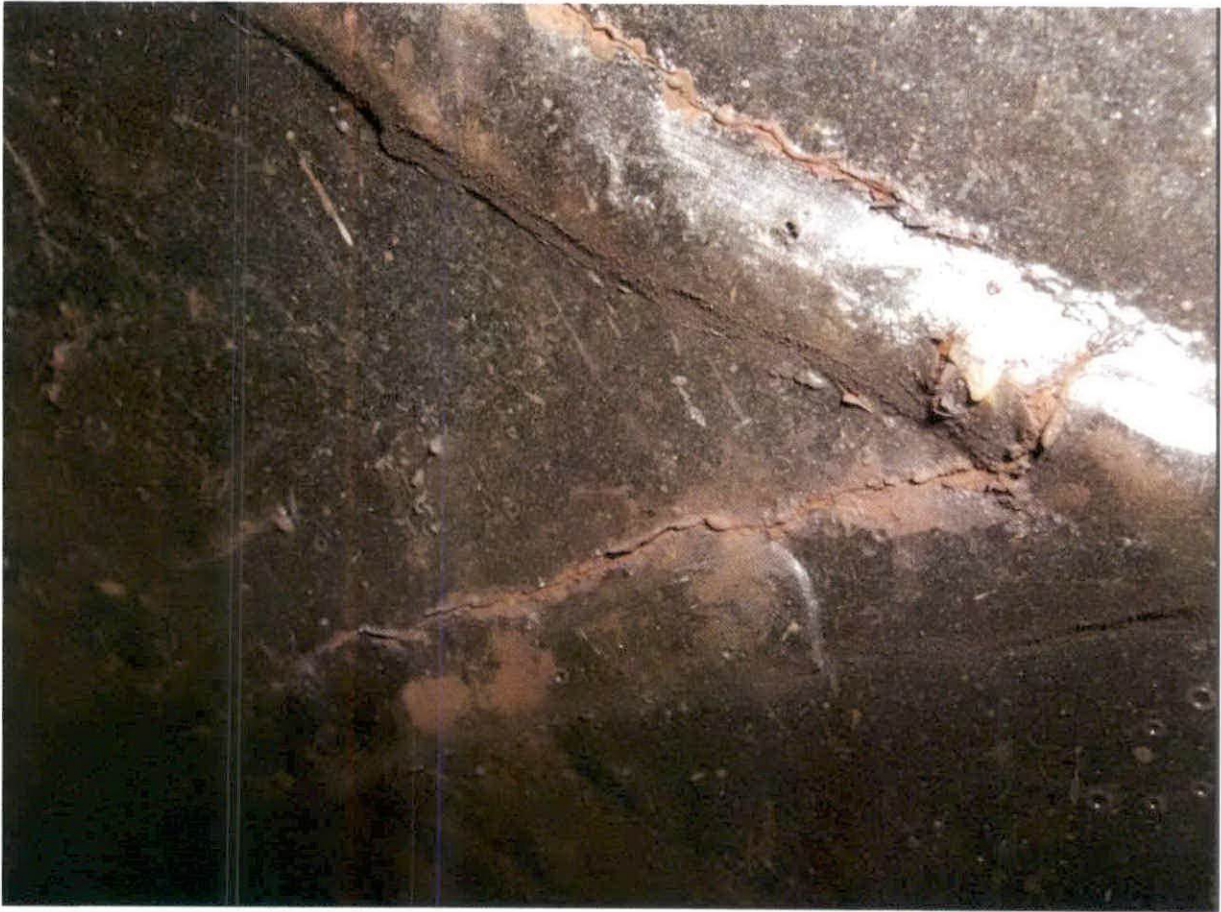
Attempts to repair tear and cracks of the baseplate by welding have proven to be insufficient and are not considered an adequate solution to ensure the safe operation of the wagon, as the repairs are likely to show the same damage again (see picture 3).

Picture 3 : Failed repair by welding
