Oggetto: Inconveniente carro in Francia (Modane il 24-01-2013) – Rottura tenditore a vite di un carro.

Allegati: 1: Safety Alert NSA Francia "Modane Safety Alert";
2: Disegno relativo alle marcature del tenditore;
3: Foto superficie di rottura tenditore.

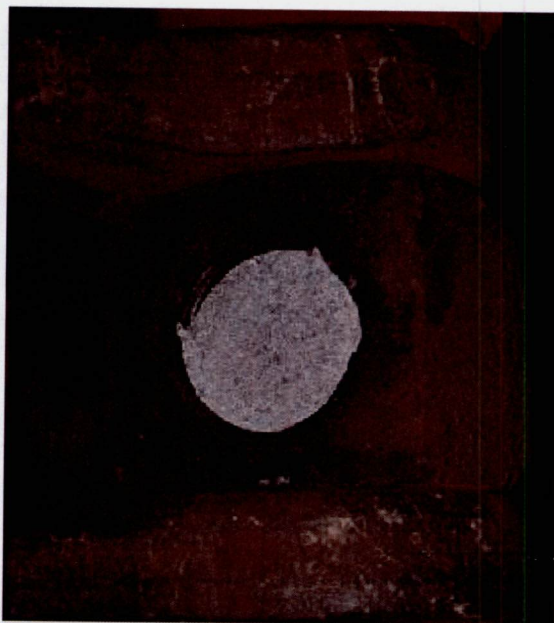
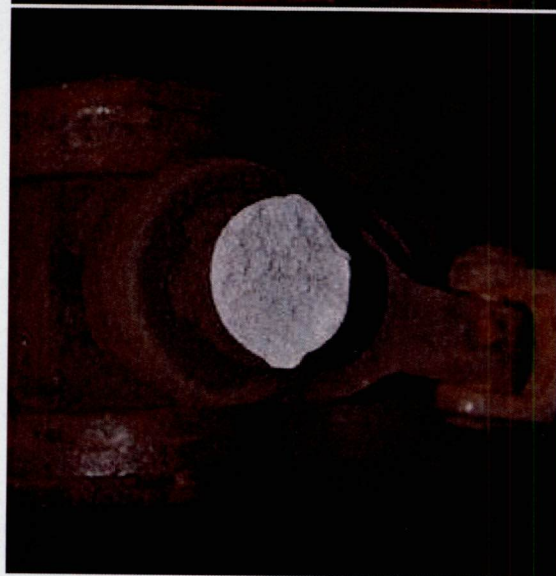
ALLEGATO 3

Come riportato nel Safety Alert, il tenditore a vite 85 t (vedi disegno in allegato 2), utilizzato in molte tipologie di veicoli, fra cui i carri RIV circolanti in tutto Europa, si è rotto in occasione dell'inconveniente in oggetto in quanto incline alla rottura fragile a temperature sottozero (vedi foto in allegato 3).

SAFETY ALERT	
SYSTEM / EQUIPMENT	Rolling stock / 85 t wagon coupling screw
SAFETY ISSUE DESCRIPTION	Breaking of coupling at low temperatures even when submitted to moderate traction efforts. This safety issue concerns 85 t coupling screws made of non resilient steel, prone to fragile breaking in subzero temperatures. This issue was one of the causes of a wagon runaway followed by a collision at Modane (France) These defective coupling screws can be detected in maintenance because they do not bear any manufacturer nor standard compliance markings.
CIRCUMSTANCES	Sub-zero temperatures
REASON FOR ISSUE	Being a unified component, defective screws may have been fitted to any wagon anywhere in Europe.
LIST OF SUPPORTING DOCUMENTS	Photos of the broken screw Drawing of the compulsory markings to be found on the coupling screw and the others coupling components.
LINKED WITH OCCURRENCE NOTIFIED TO ERA DATABASE	Modane (France) http://erail.era.europa.eu/occurrence/FR-0784-3-0/Trains-collision,-24-01-2013,-Modane-(France) 24:01/2013

Si invitano pertanto i Soggetti in indirizzo ad attivarsi e scambiarsi, ai sensi dell'articolo 5, comma 5 del Regolamento Europeo 445/2011/UE, le informazioni necessarie ad evitare il ripetersi dell'incidente in oggetto.
