**Oggetto: Safety alert - rilevamento in esercizio della rottura di una ruota,(produttore RAFIL) del  
veicolo NEV 336849544992.**

Documentazione fotografica treno 41200 del 16/03/2017

**Oggetto: Safety alert. Rilevamento cretti sulle ruote di un veicolo Hupac.**
**Allegati: 1;**

# Allegato 1 alla nota Ansf 01636/2017 del 10/02/2017

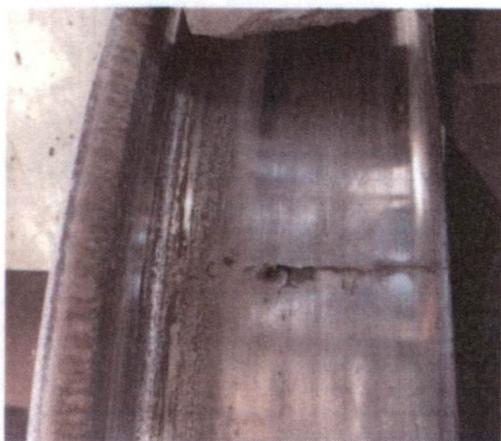
Immagine n. 1 carro 8385 4561 015-9

Durante una visita tecnica è stato rilevato un cretto su una ruota del carro 83854561015-9, il cui detentore ed ECM risulta essere la società Hupac SA di Chiasso. Il cretto ha interessato parzialmente il piano di rotolamento, in senso trasversale alla ruota così come evidenziato nelle immagini 1 e 2 riportate nel documento allegato. Nella tabella 1, in allegato, sono invece riportati i dati caratteristici del carro e della sala montata interessata.

Come si evince anche dalla tabelle 1 e 2 il produttore di entrambe le sale montate risulta essere RAFIL. Le verifiche successive, effettuate in officina, su entrambi i veicoli non hanno fornito elementi utili all'individuazione delle cause che hanno generato la problematica. La sala montata del veicolo 83854561015-9 è stata inviata anche ai laboratori della società costruttrice. I test effettuati non hanno però fornito elementi utili a comprendere le cause della crettatura.

Hupac SA ha individuato tutti i carri della propria flotta (103) nei quali risultano installate sale montate del tipo BA 004sa del costruttore RAFIL SA, prodotte con materiali provenienti dalle colate n. 007039 e n. 096558. Per tutti i suddetti carri è stato disposto il rientro in officina per la sostituzione cautelativa delle sale appartenenti alle colate sopra menzionate. Sono stati ritirati dall'esercizio 72

Per quanto sopra detto, codeste Imprese ferroviarie dovranno incrementare le verifiche su tali sale montate e su quelle ad esse assimilabili, adottare eventuali ulteriori provvedimenti utili a garantire il funzionamento sicuro della propria parte di sistema, comunicando immediatamente a questa Agenzia i difetti che dovessero rilevare nel corso delle verifiche di rispettiva competenza.

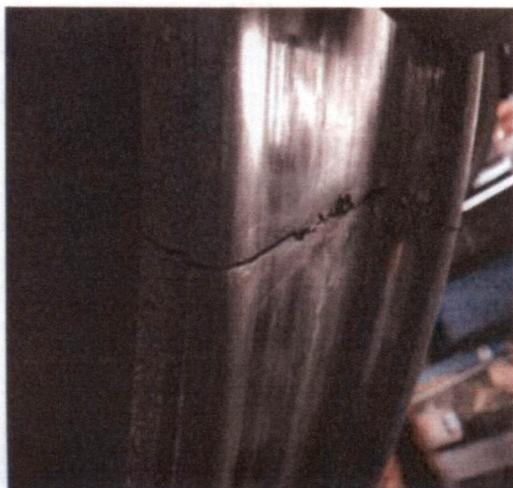
Immagine n. 3 - carro 3385 4575 322-4

Una crettatura simile anche se più marcata è stata rilevata su una ruota del carro n. 33854575322-4 il cui detentore ed ECM risulta essere sempre la società Hupac SA di Chiasso ( si vedano le immagini 3 e 4 e la tabella 2 dell'allegato).
