Prot. n° ANSF 01683/11

Oggetto: Incidente in Francia del 9 marzo 2011 – Svio di un treno merci a seguito della rottura di un assile di uno dei carri in composizione.

Allegati: 1) comunicazioni per e-mail del 10 marzo 2011 dell'Autorità di Sicurezza Ferroviaria francese (EPSF);
2) provvedimento EPSF di sospensione dell'autorizzazione a circolare dei carri dello stesso tipo di quello oggetto dell'incidente e di cui il detentore è la società Nacco.

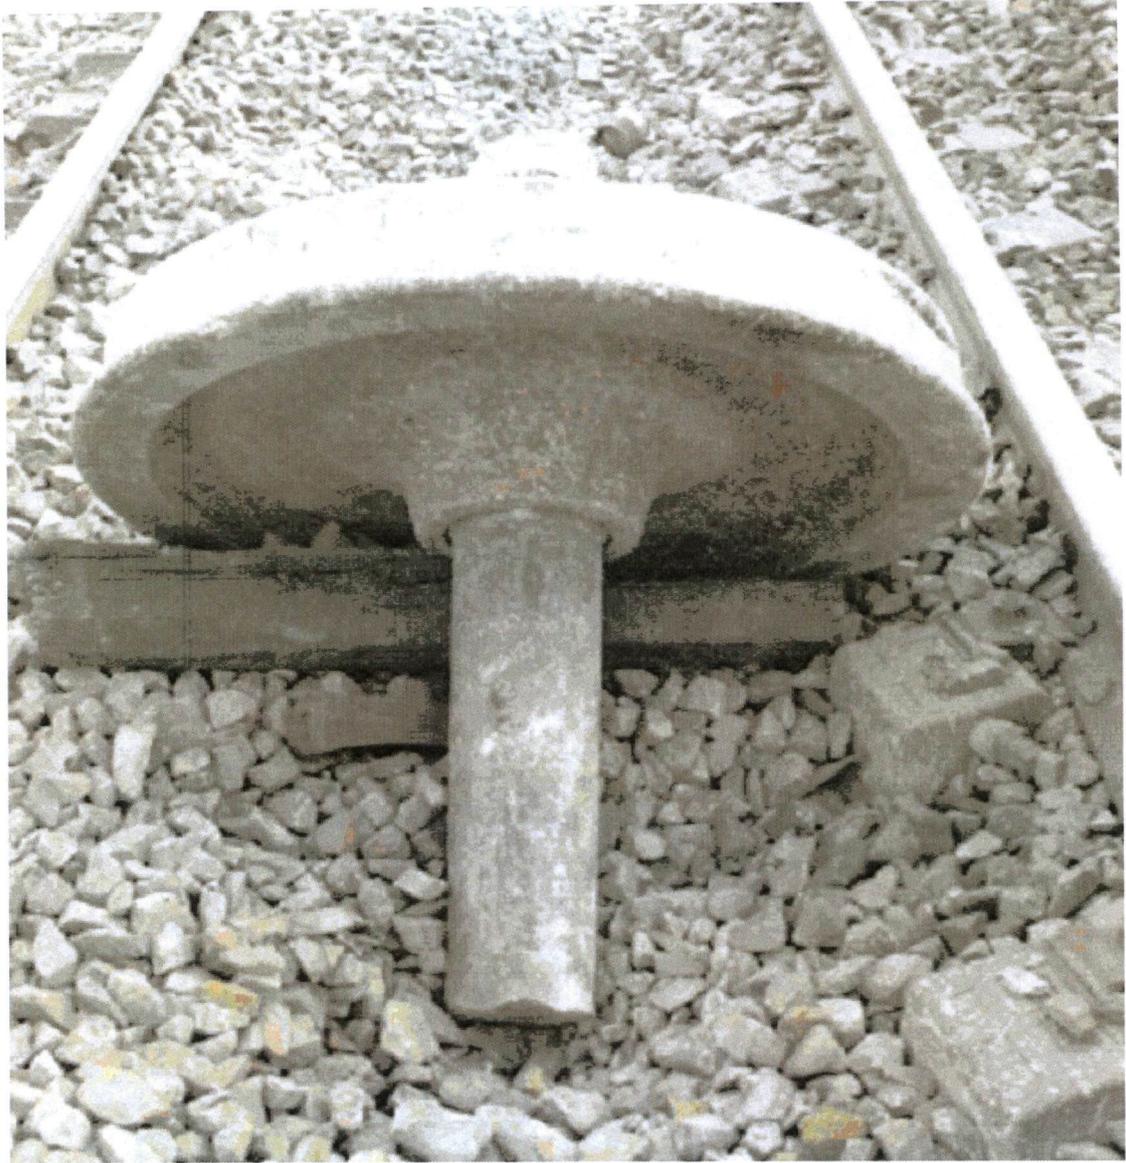
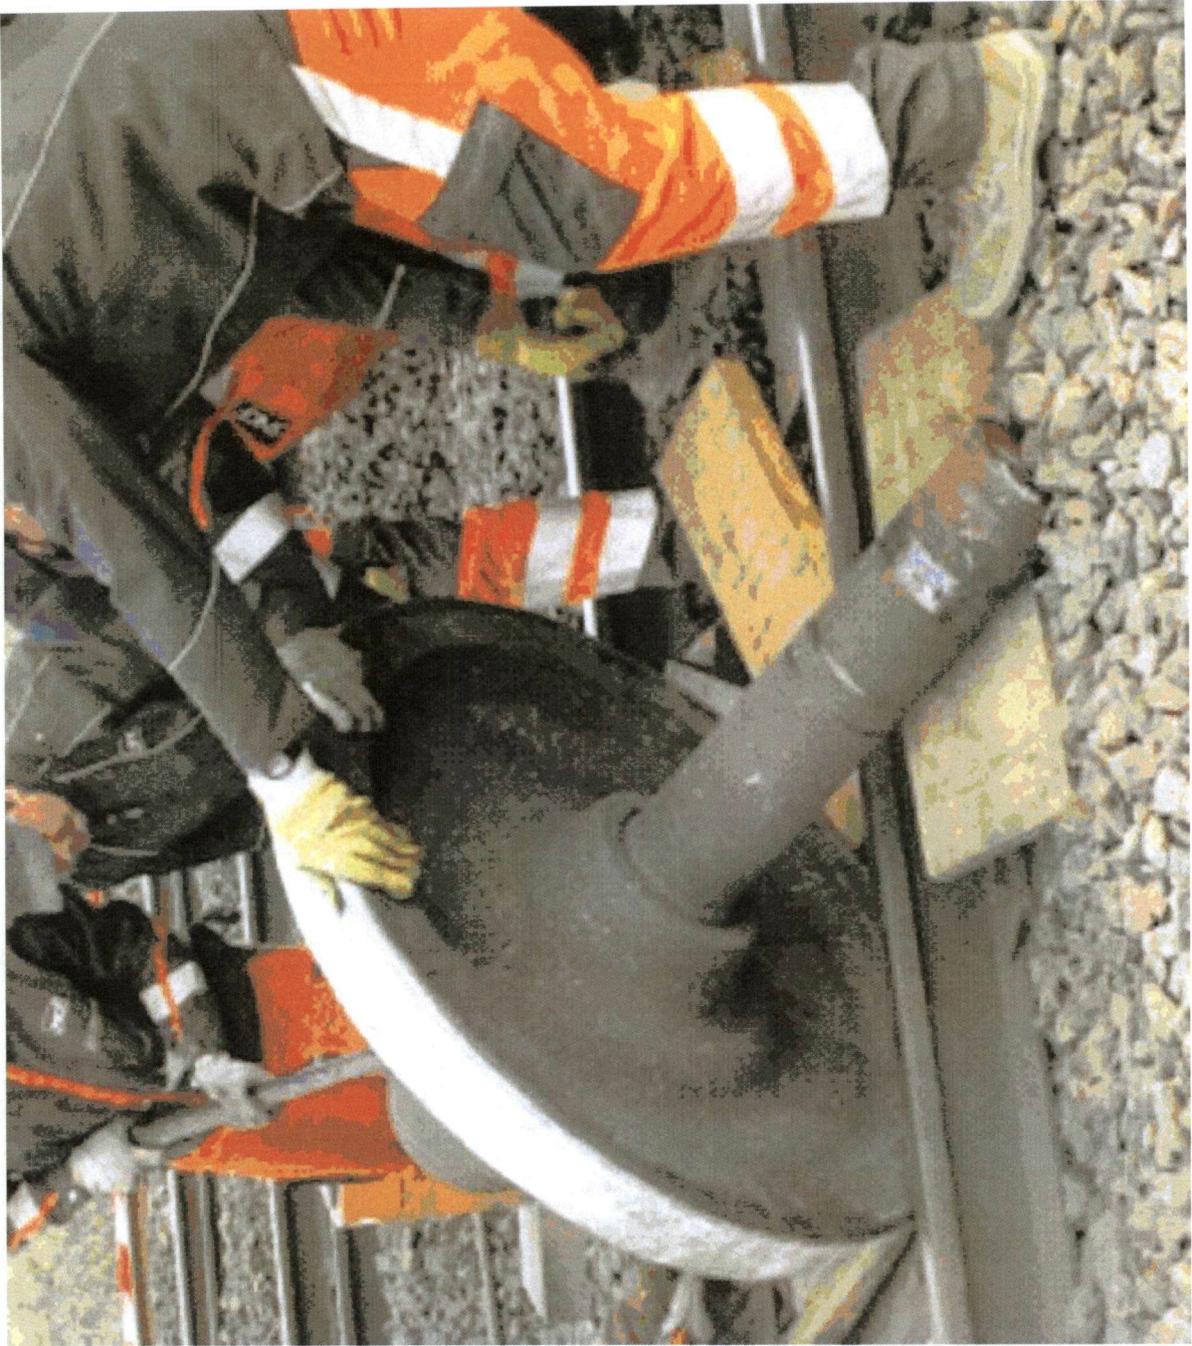
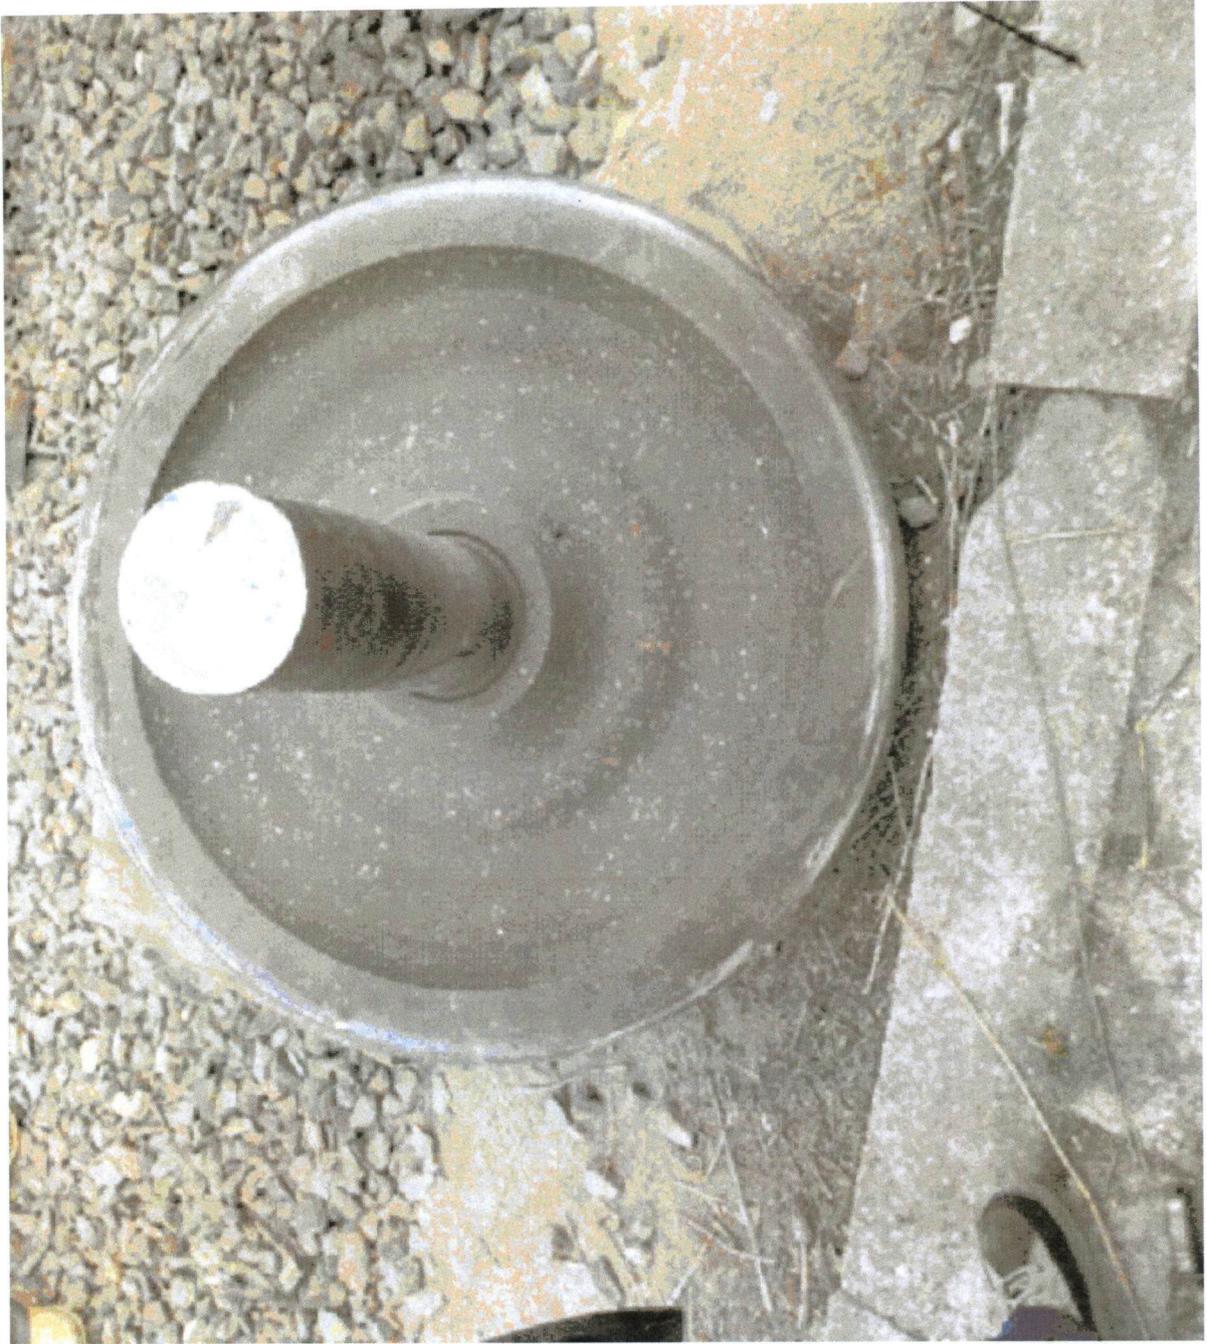
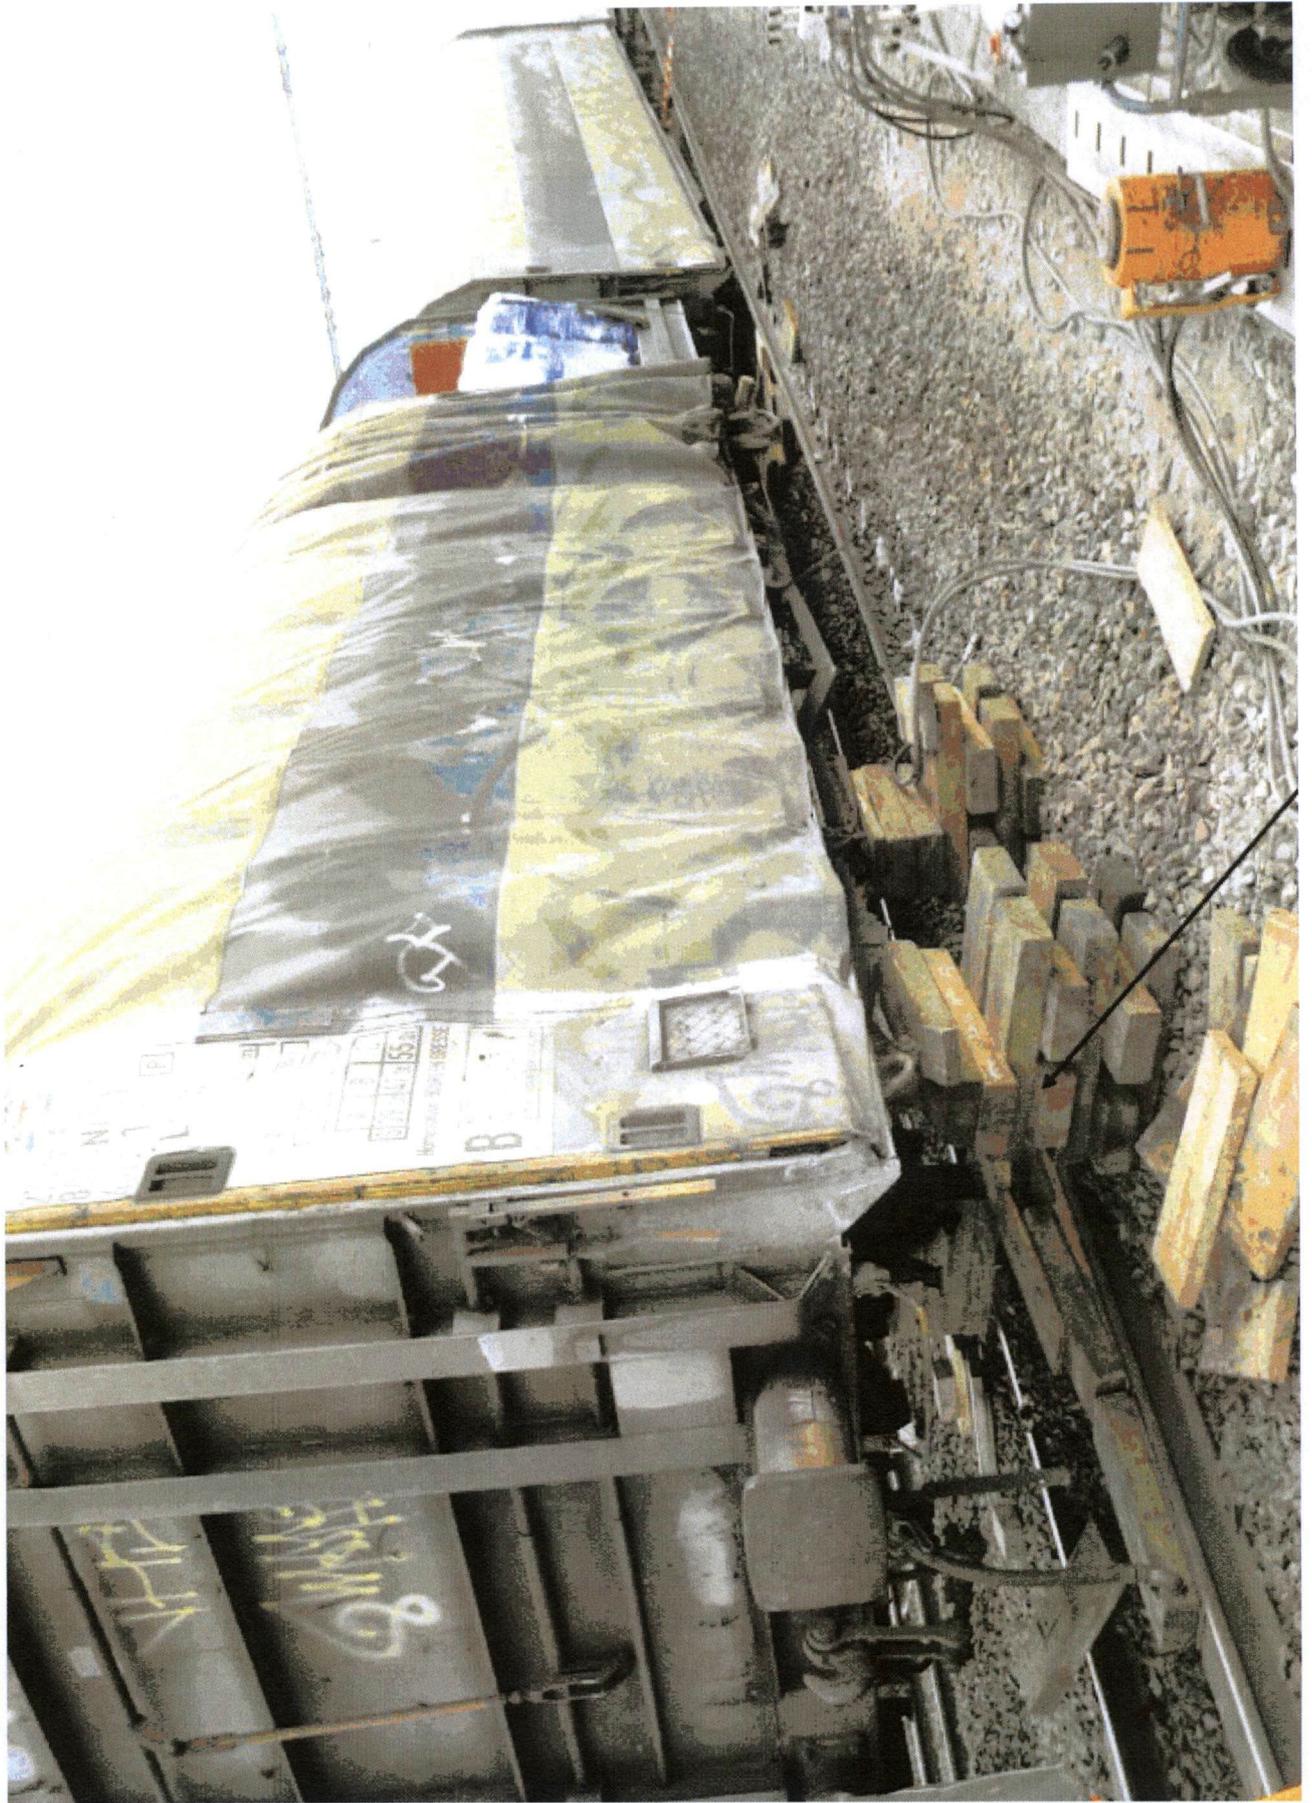
According to the elements EPSF received from Euro Cargo Rail, the railway undertaking which hailed the train and lead an investigation, the derailment was caused by the breaking of the shaft between the two wheels on one axle equipping the NACCO Laipps n° 27 80 431 9105-7 wagon. You will find enclosed to the present e-mail four pictures showing the derailed wagon and the broken axle. According to NACCO, the type of the broken axle was « 38HX » ; it was manufactured by LUCCHINI SWEDEN company. You will also find enclosed to this e-mail the plans of the wheels and shaft equipping this type of axles.

It appears, at this moment, that the defect that caused the breaking could possibly have been detected during the maintenance of the wagon.

Selon les éléments que l'EPSF a reçus d'Euro Cargo Rail, l'entreprise ferroviaire qui assurait la remorque du train 62858 et a mené une enquête, le déraillement a pour origine la rupture de l'axe entre les deux roues d'un essieu du wagon NACCO Laipps n° 27 80 431 9105-7. Vous trouverez quatre photographies jointes à ce courriel montrant le

wagon déraillé et l'essieu rompu. Selon NACCO, l'essieu rompu était du type « 38HX » ; il a été fabriqué par l'entreprise LUCCHINI SWEDEN. Vous trouverez également joint à ce courriel les plans des roues et de l'axe équipant ce type d'essieu.

We inform you that EPSF decided today (10/03/2011) to suspend the use on the french railway network of the wagons type Laipps having NACCO as keeper. This suspension will be maintained until the causes of the axle breaking are clearly identified, and until EPSF receives full assurance that NACCO took all necessary measures – concerning in particular the maintenance of the wagons – allowing to avoid any new axle breaking.
