Oggetto: Incidente in Austria del 9 dicembre 2010 – Rottura di un asse di un carro in
composizione al treno 45043.

Oggetto: Rottura di un asse di un carro cisterna in Austria il 9 dicembre 2010.

**Bruch einer Radsatzwelle beim Zug 45043 zwischen Bf Süssenbrunn und Bf Stadlau
am 9. Dezember 2010 und anschließende
Entgleisung des Kesselwagens 33 51 786 7 237-4;
SICHERHEITSWARNUNG und DRINGLICHE SICHERHEITSEPFEBLUNGEN**

***Broken wheelset axle at Train 45043 between station Süssenbrunn and station
Stadlau on 9th of December 2010 and following derailment of a tank wagon 33 51 786
7 237-4;
SAFETY ALERT and URGENT SAFETY RECOMMENDATIONS***

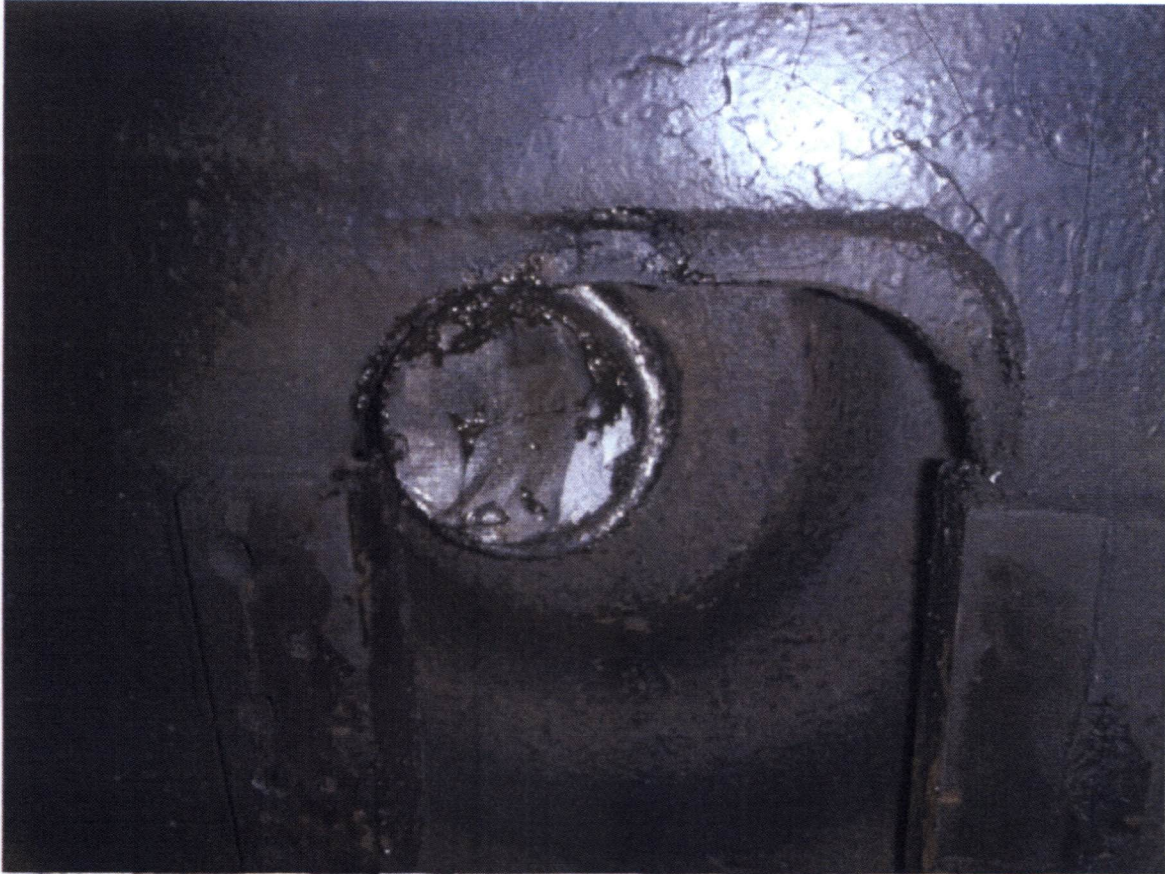
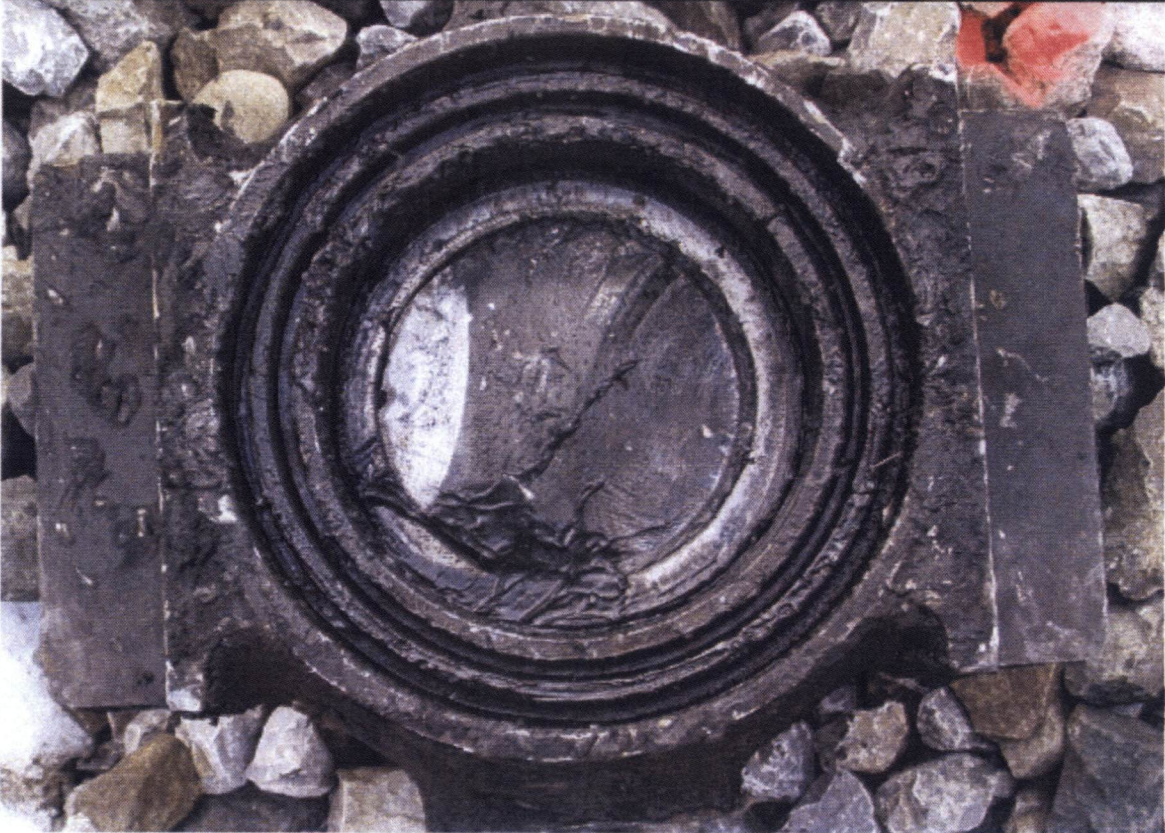
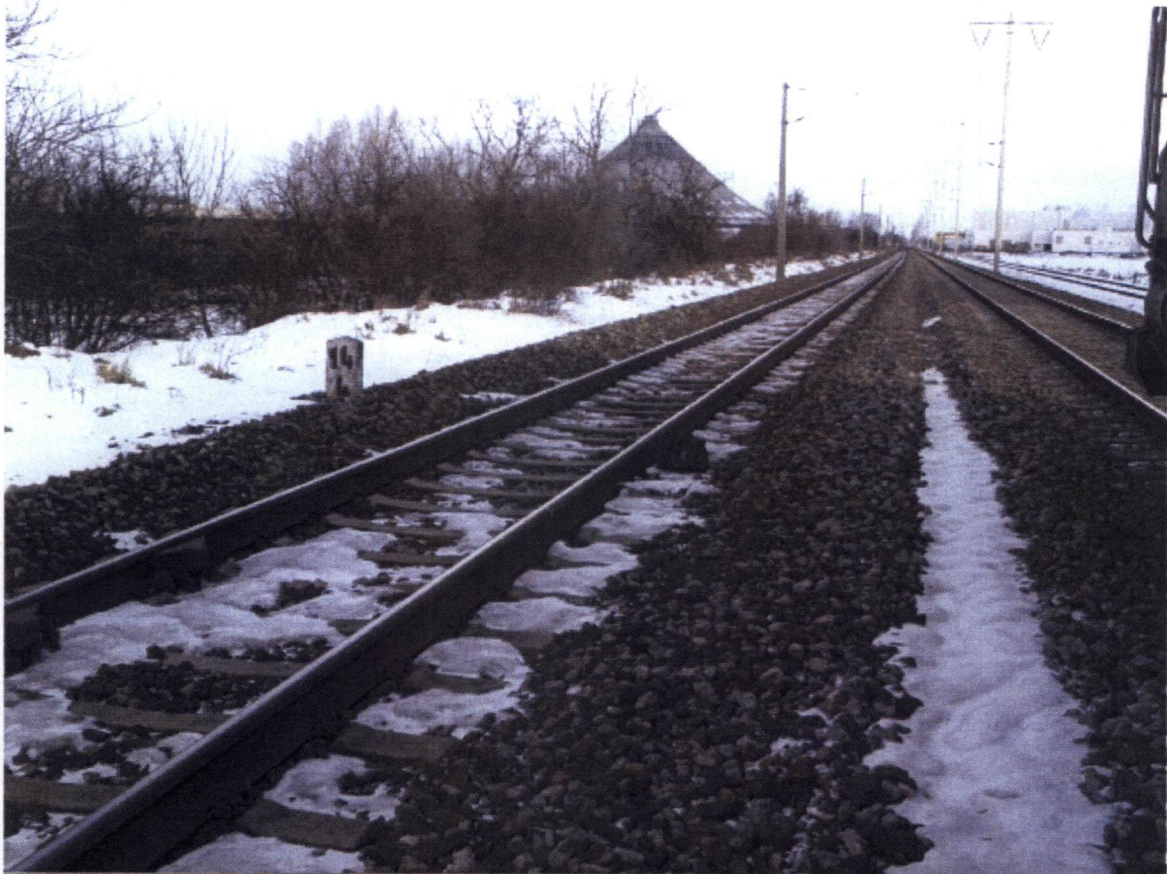
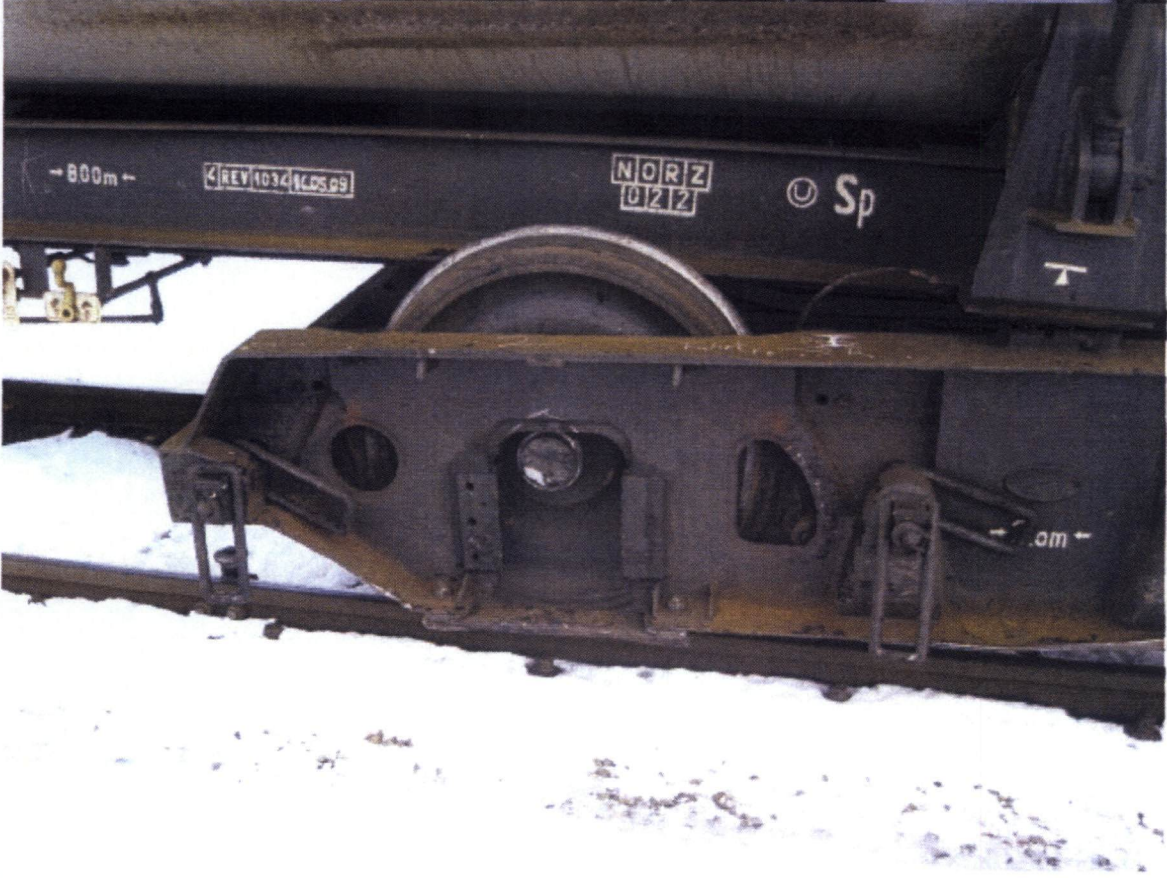
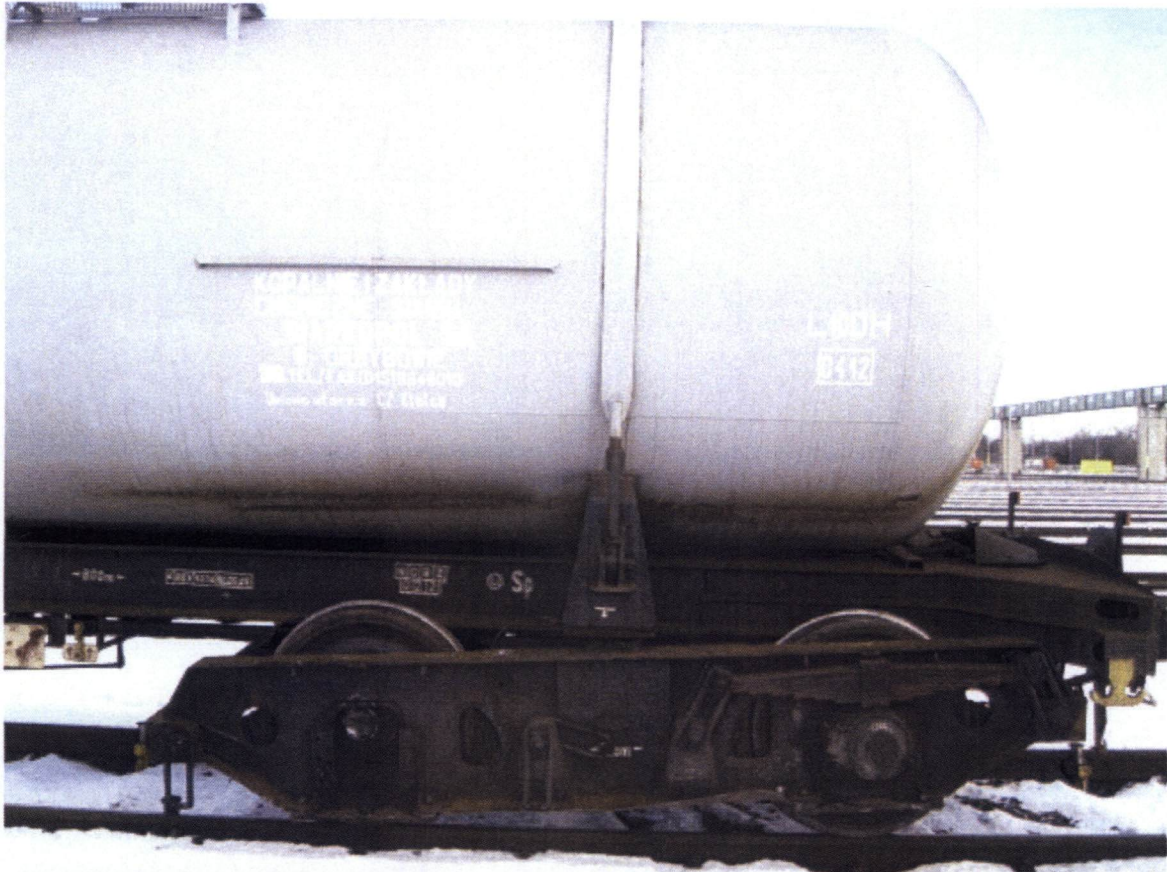
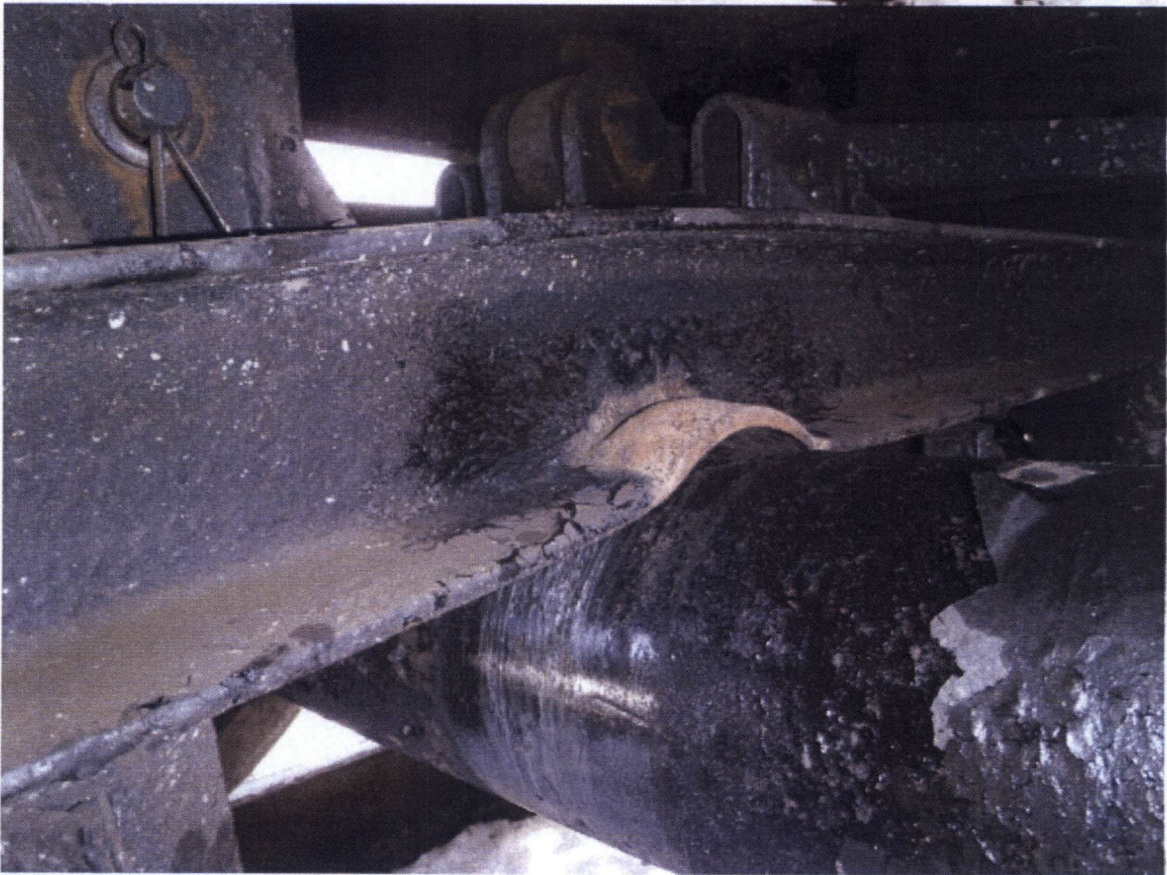
Allegata: documentazione fotografica.

L'Autorità di Sicurezza austriaca ha comunicato che il 9 dicembre 2010 in Austria, in prossimità della stazione di Stadlau, si è verificata la rottura di un asse di un carro cisterna in composizione a un treno.

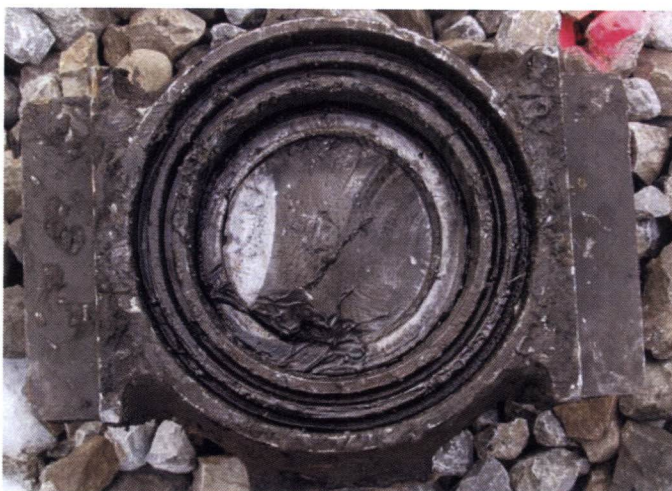
Am 9. Dezember 2010 kam es zu einem Bruch einer Radsatzwelle, beim Kesselwagen 33 51 786 7 237-4 von Zug 45043. Dies war der 5. Wagen im Zugverband. In Fahrtrichtung des Zuges trat der Bruch beim 2. Radsatz im Bereich des rechten Achsschenkels auf.

On 9th of December 2010 occurred a fracture of an wheelset axle of tank wagon 33 51 786 7237-4 at train 45043. It was the 5th wagon in the train. In direction of the train, the crack entered at the 2nd wheelset in the area of the right journal.
