Prot. n° ANSF 03061/11

Oggetto: Incidente in Francia del 9 marzo 2011 – Svio di un treno merci a seguito della rottura di un assile di uno dei carri in composizione.

Oggetto: TR : ARTENAY derailment - Lift of suspension of authorization of wagons / Déraillement
d'ARTENAY- Levée de la suspension d'autorisation de mise en exploitation commerciale de wagons

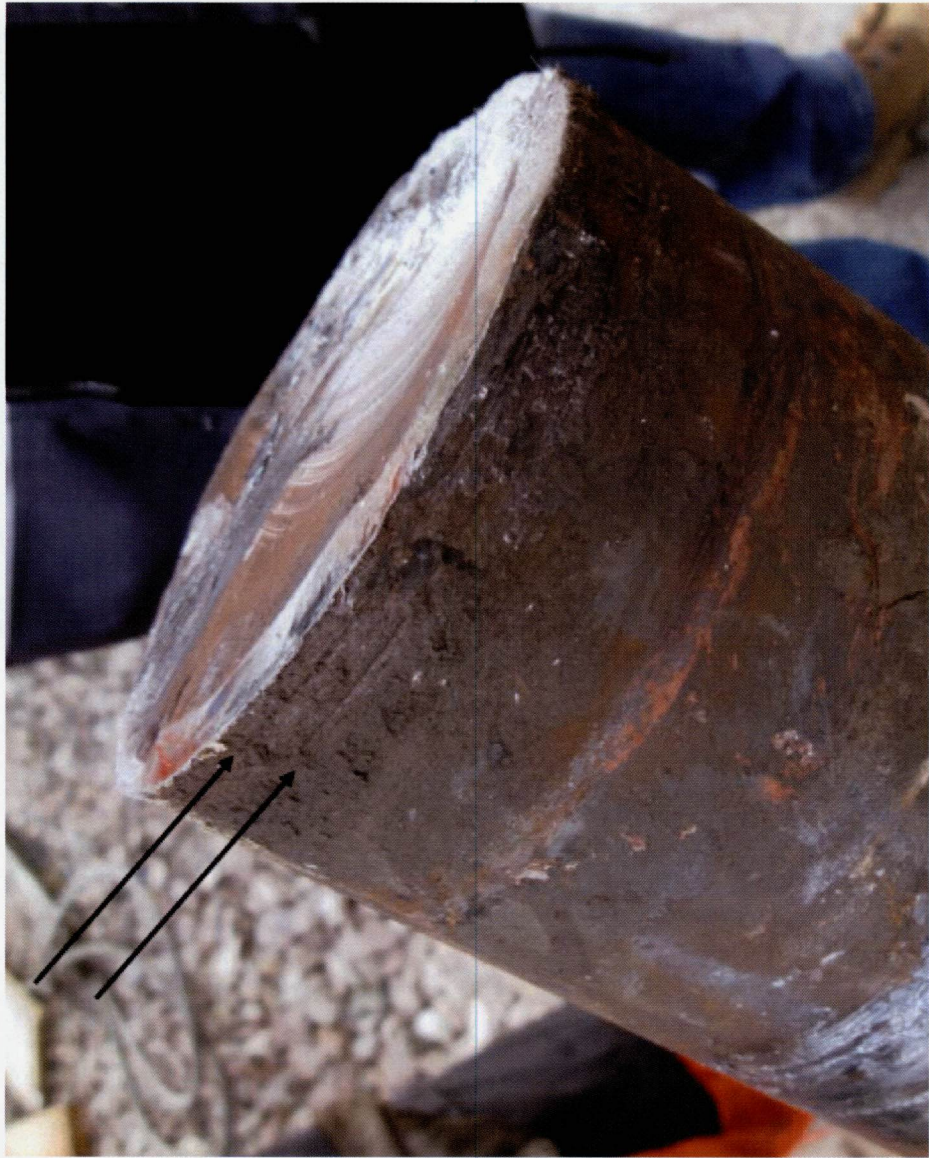
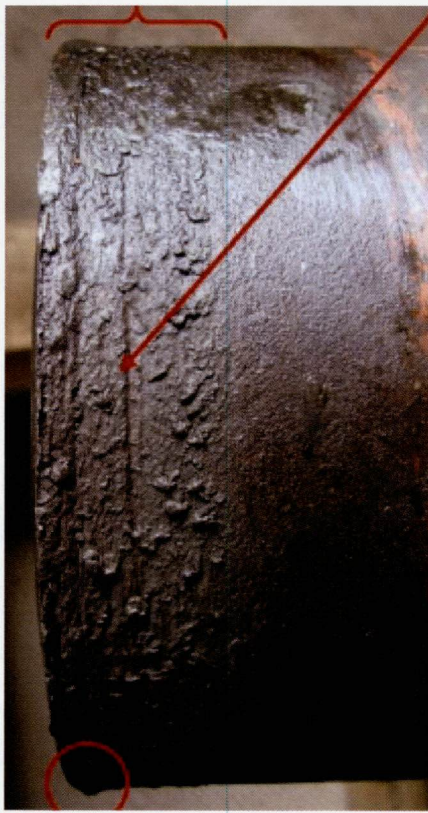
I hereby inform you that according to the elements of information known to EPSF today, the Artenay axle breaking (please refer to EPSF 10/03/2011 e-mail) was probably due to a fatigue crack initiated from deep wearing marks ("scratches") on the surface near the middle part of its shaft (please see pictures below). The phenomenon that provoked these scratches has not yet been formally identified, even if hypothesis on this matter exist. It will be up to the BEA-TT (French NIB) to give its conclusions on that point within the frame of the investigation it is carrying out.

Je vous informe que, selon les informations dont dispose l'EPSF, la rupture de l'axe de l'essieu survenue à Artenay (cf. courriel de l'EPSF du 10/03/2011) est vraisemblablement consécutive à une fissuration ayant pour origine la présence de rainures au niveau du milieu de cet axe (voir photographies). Le phénomène ayant provoqué ces rainures n'est pas formellement identifié à ce jour, même s'il existe des hypothèses à ce sujet. Il appartiendra au BEA-TT de se prononcer sur ce point dans le cadre de l'enquête qu'il conduit.

- a) temporary lift of suspension in order to allow, after a visual on-site inspection of their axles, the transfer of these unloaded wagons to a maintenance workshop ;
- b) permanent lift of suspension for the wagons once their axles have been examined according to EVIC methodology and criteria in a maintenance workshop, provided no defect is detected on the shaft of these axles.

Without waiting for the results of the investigation carried out by BEA-TT, EPSF has requested the RUs owning a safety certificate valid on the French railway network to pay special attention, as far as possible, during the examinations they carry out on the wagons, to the possible presence of scratches on the shafts of the axles. Any wagon equipped with an axle with a "scratched" shaft should be immediately withdrawn from service and sent to a maintenance workshop for further examination.
