**Oggetto: Safety Alert relativo a fessurazioni saldature anelli di rinforzo carri cisterna di tipo Z23A  
(Serie Zacns).**

## SAFETY ALERT

<b>SYSTEM/ EQUIPMENT</b>	Tank wagons type Z23A .		
<b>SAFETY ISSUE DESCRIPTION</b>	The President of the Office of Rail Transport informs that 16 cracks of welds on strengthening rings in tank wagons type Z23A (series Zacns) were found, vehicles were produced by Greenbrier Europe/ Wagony Świdnica S.A. with headquarters in Świdnica. Wagons type Z23A have authorisation for placing in service nr NL5320150003 from 3 September 2015 given by the NSA of Netherlands. 400 wagons of this type are in the Netherlands register (NVR).		
<b>CIRCUMSTANCES</b> <i>(e.g. special weather conditions)</i>	Wagons type Z23A with L4BH tank code according to RID, are intended for the transport of dangerous goods of class 3 (liquid flammable). All cases of cracking occurred on first rings and they are located near longitudinal tank axle. Welds on next three rings are shifted relatively to each other.		
<b>REASON FOR ISSUE</b>	Indicated cracks refer to the tank wagons type Z23A. Given the above, it is recommended to conduct unplanned inspections of all vehicles from this

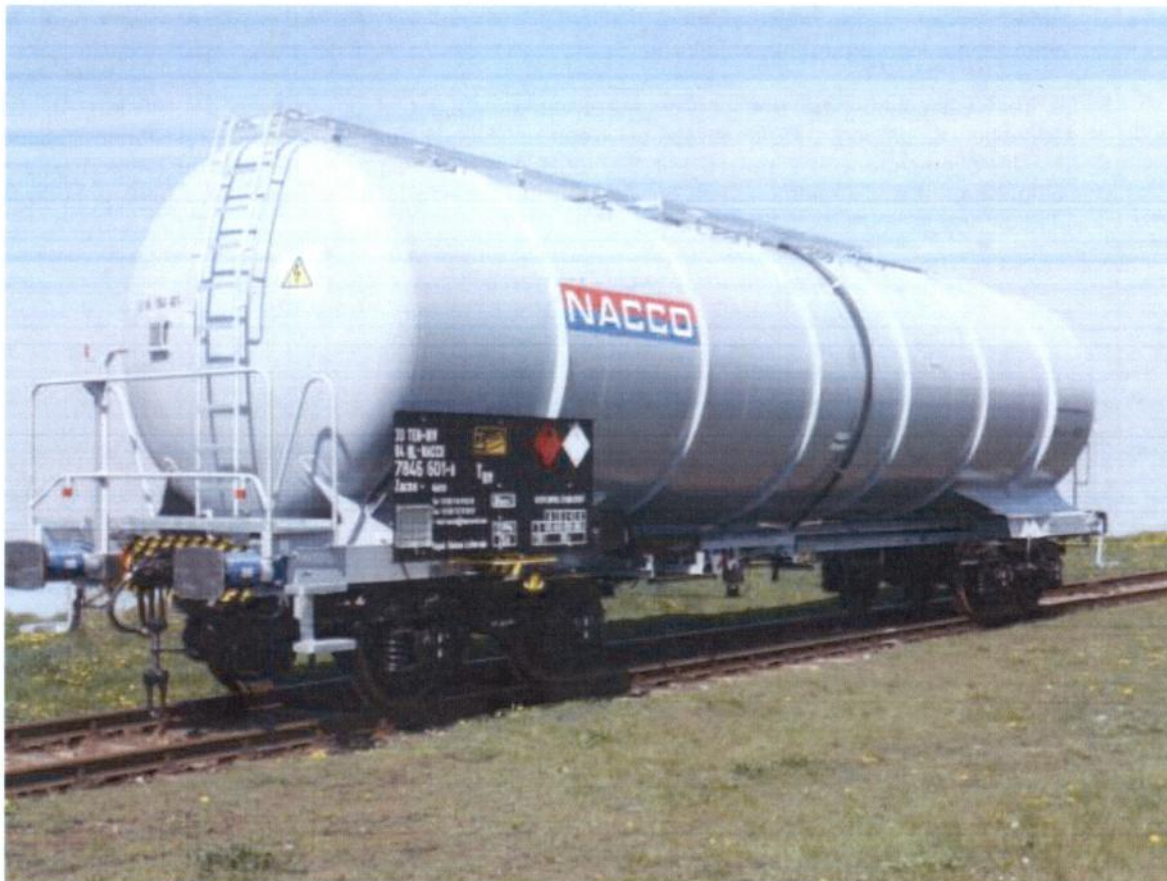
## 88m<sup>3</sup> Tank Wagon, Type Zacns

### 88m<sup>3</sup> Tank Wagon, Type Zacns, for Transport of Acrylonitrile

The 4-axle tank wagon is designed to transport acrylonitrile products (Class 3, in accordance with RID regulations) and other products that conform to the L10DH Code in accordance with RID regulations. The tank is equipped with fittings for top filling and discharge.

The brake is designed for an axle load of 22.5 t and for a speed of 100 km/h. The design of the entire wagon was checked for its static and fatigue strength requirements by the FEA analysis. The wagon is equipped with crash buffers in accordance with the valid regulations, and meets all relevant TSI regulations.

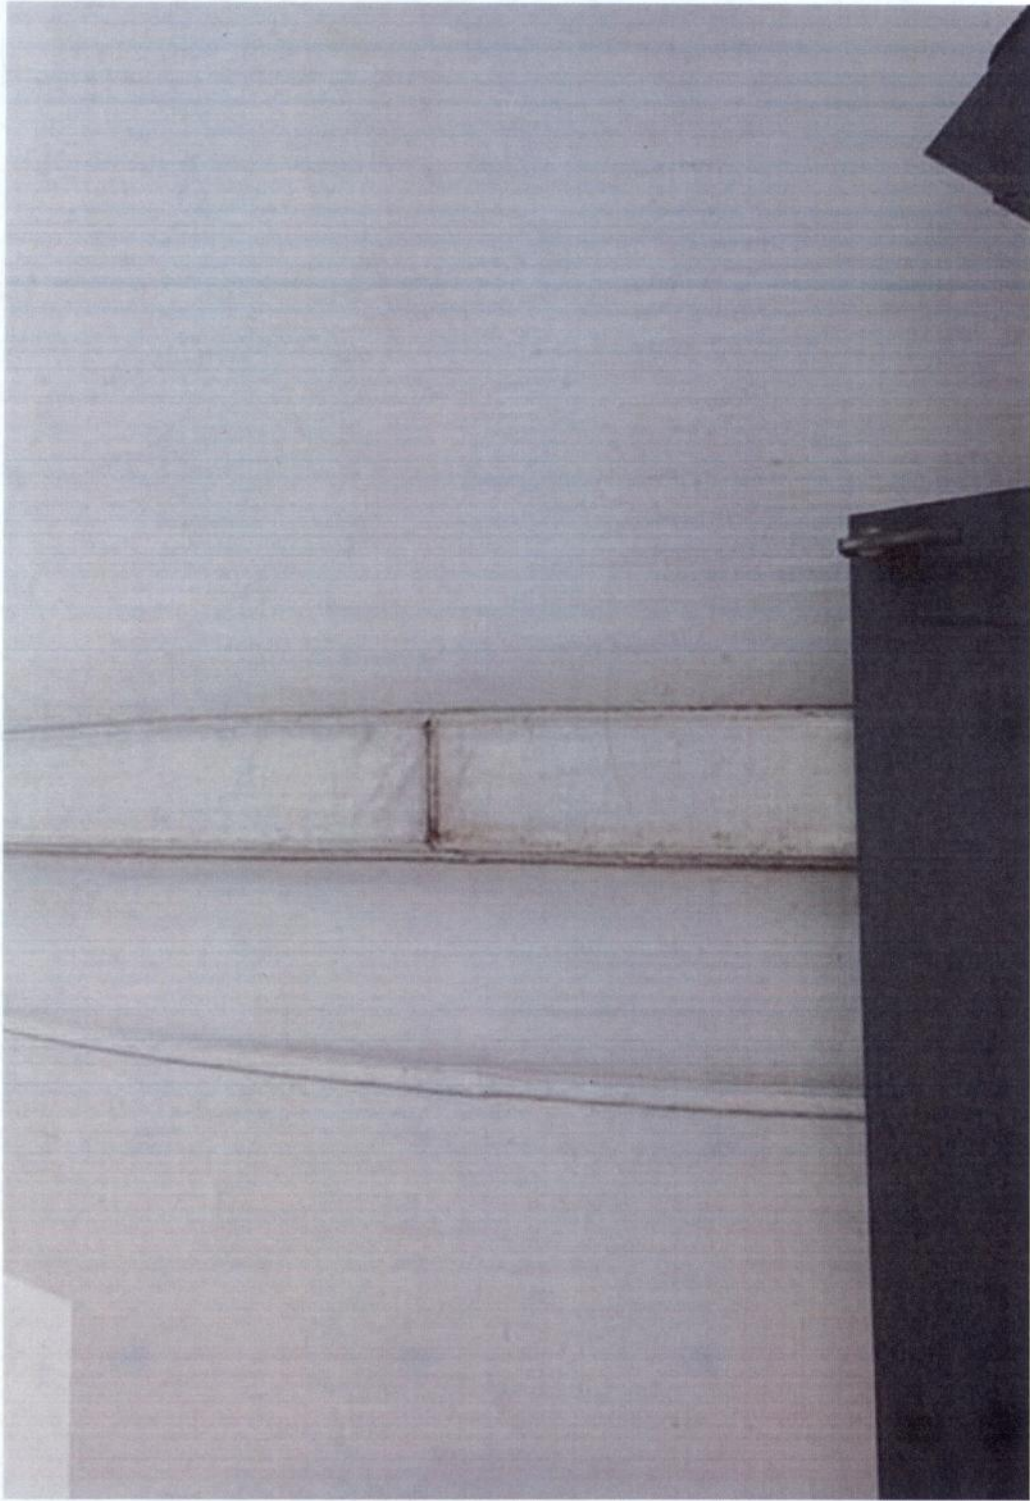
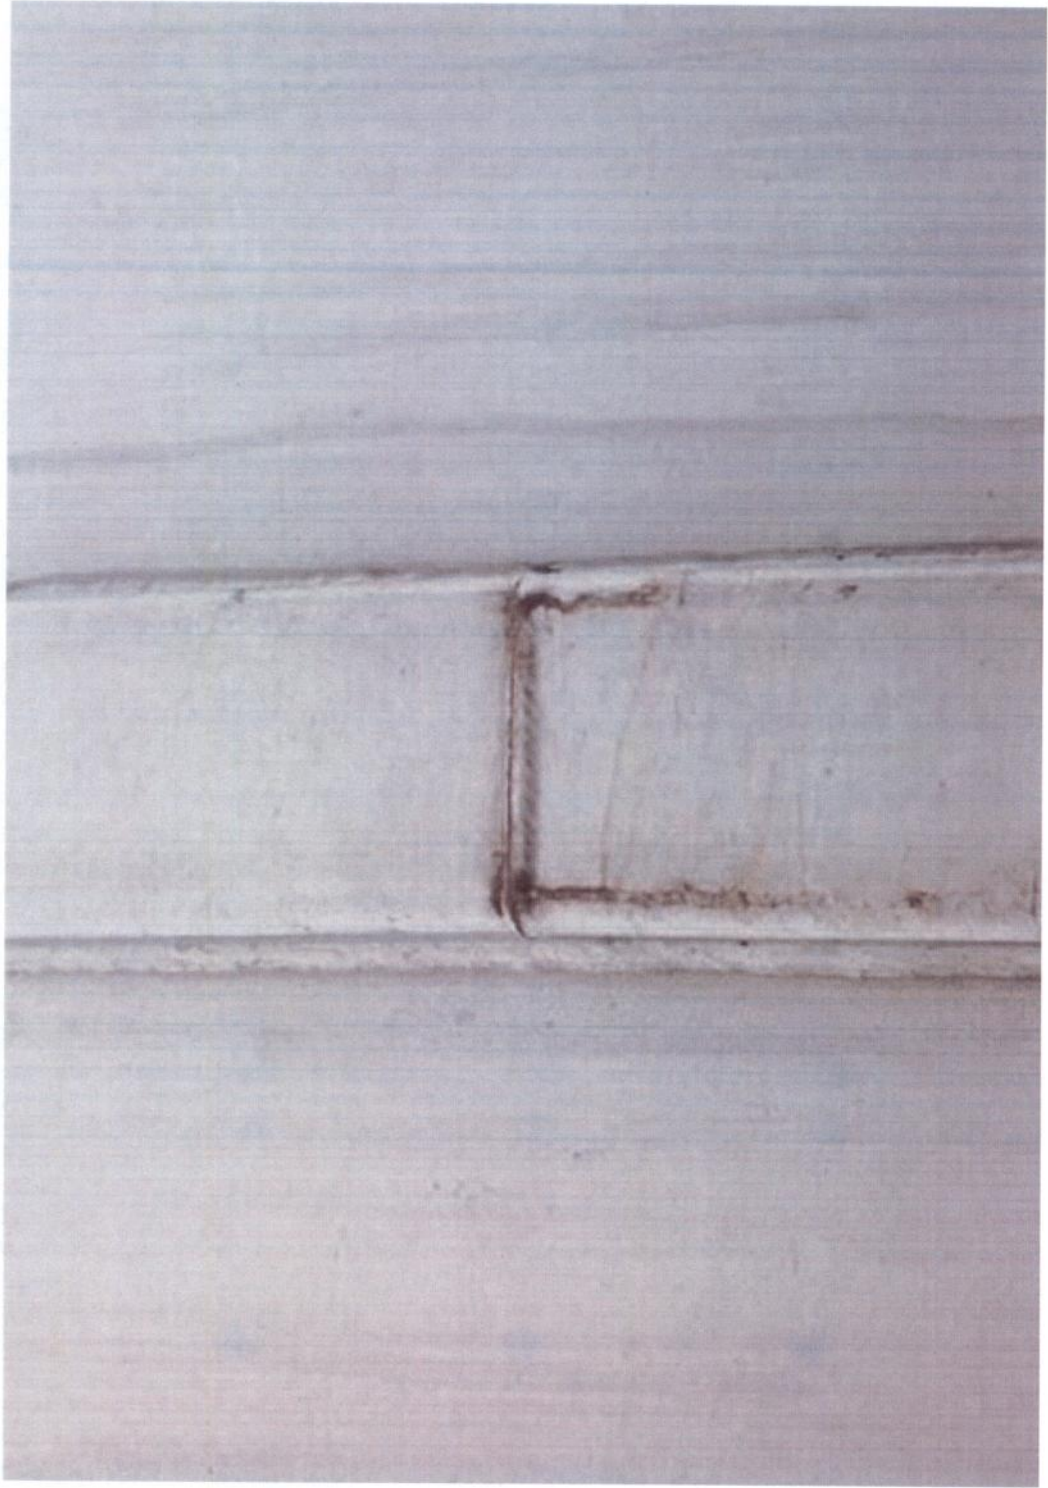
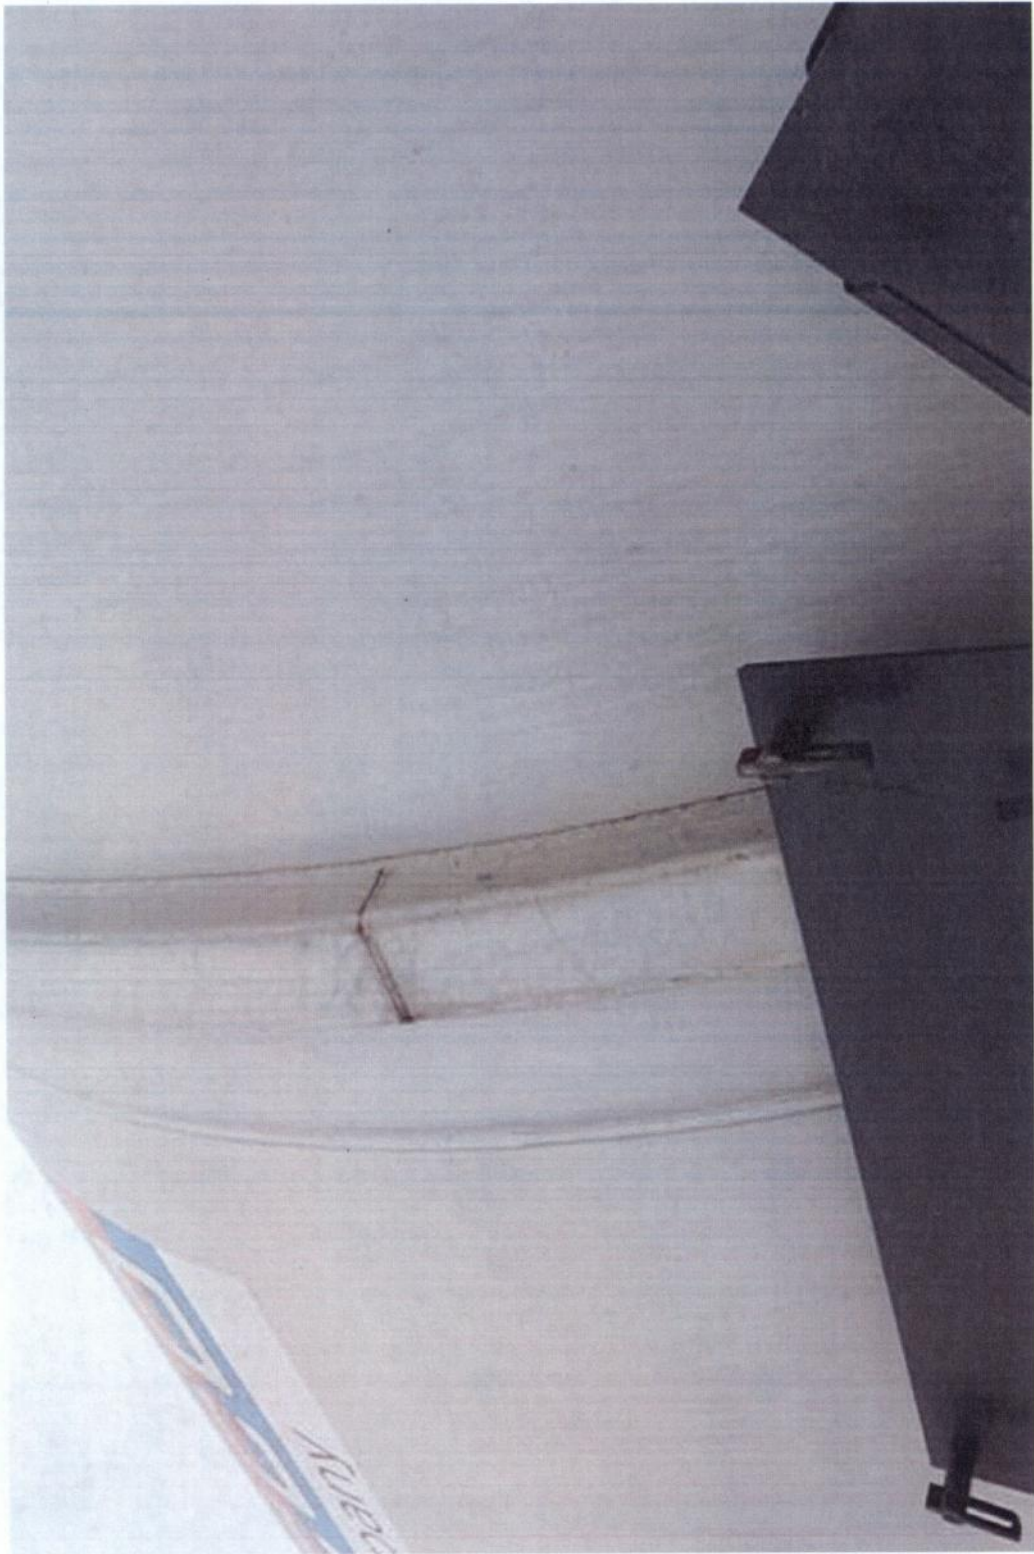
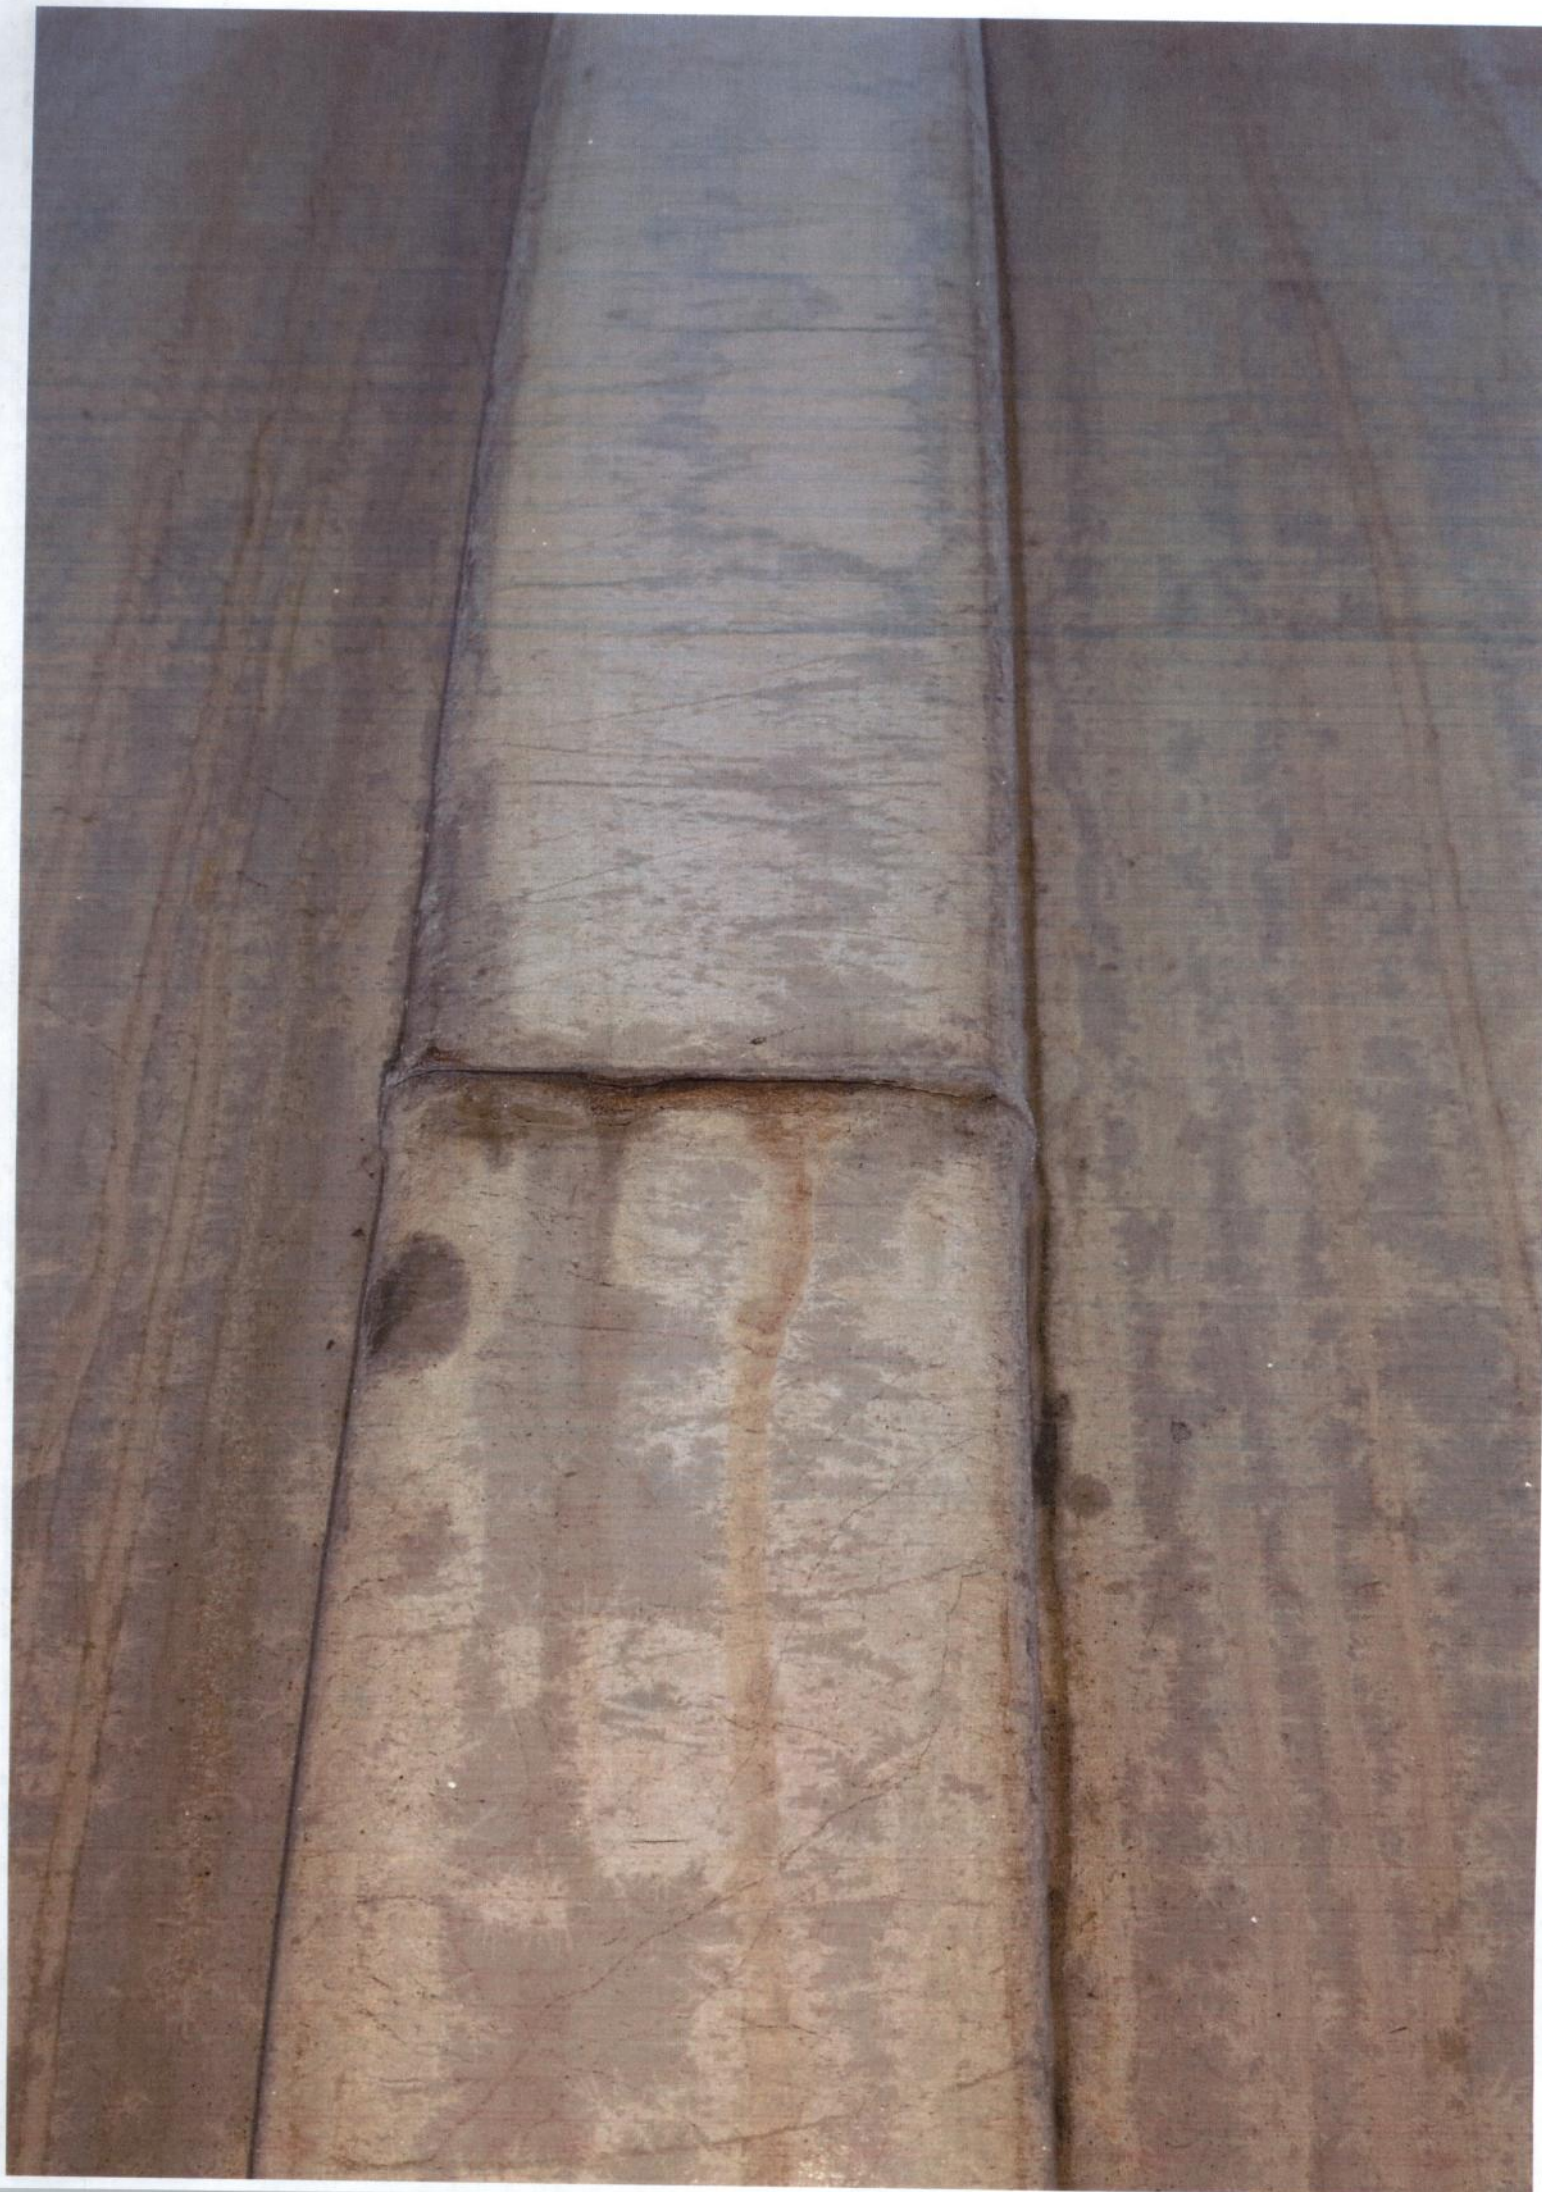
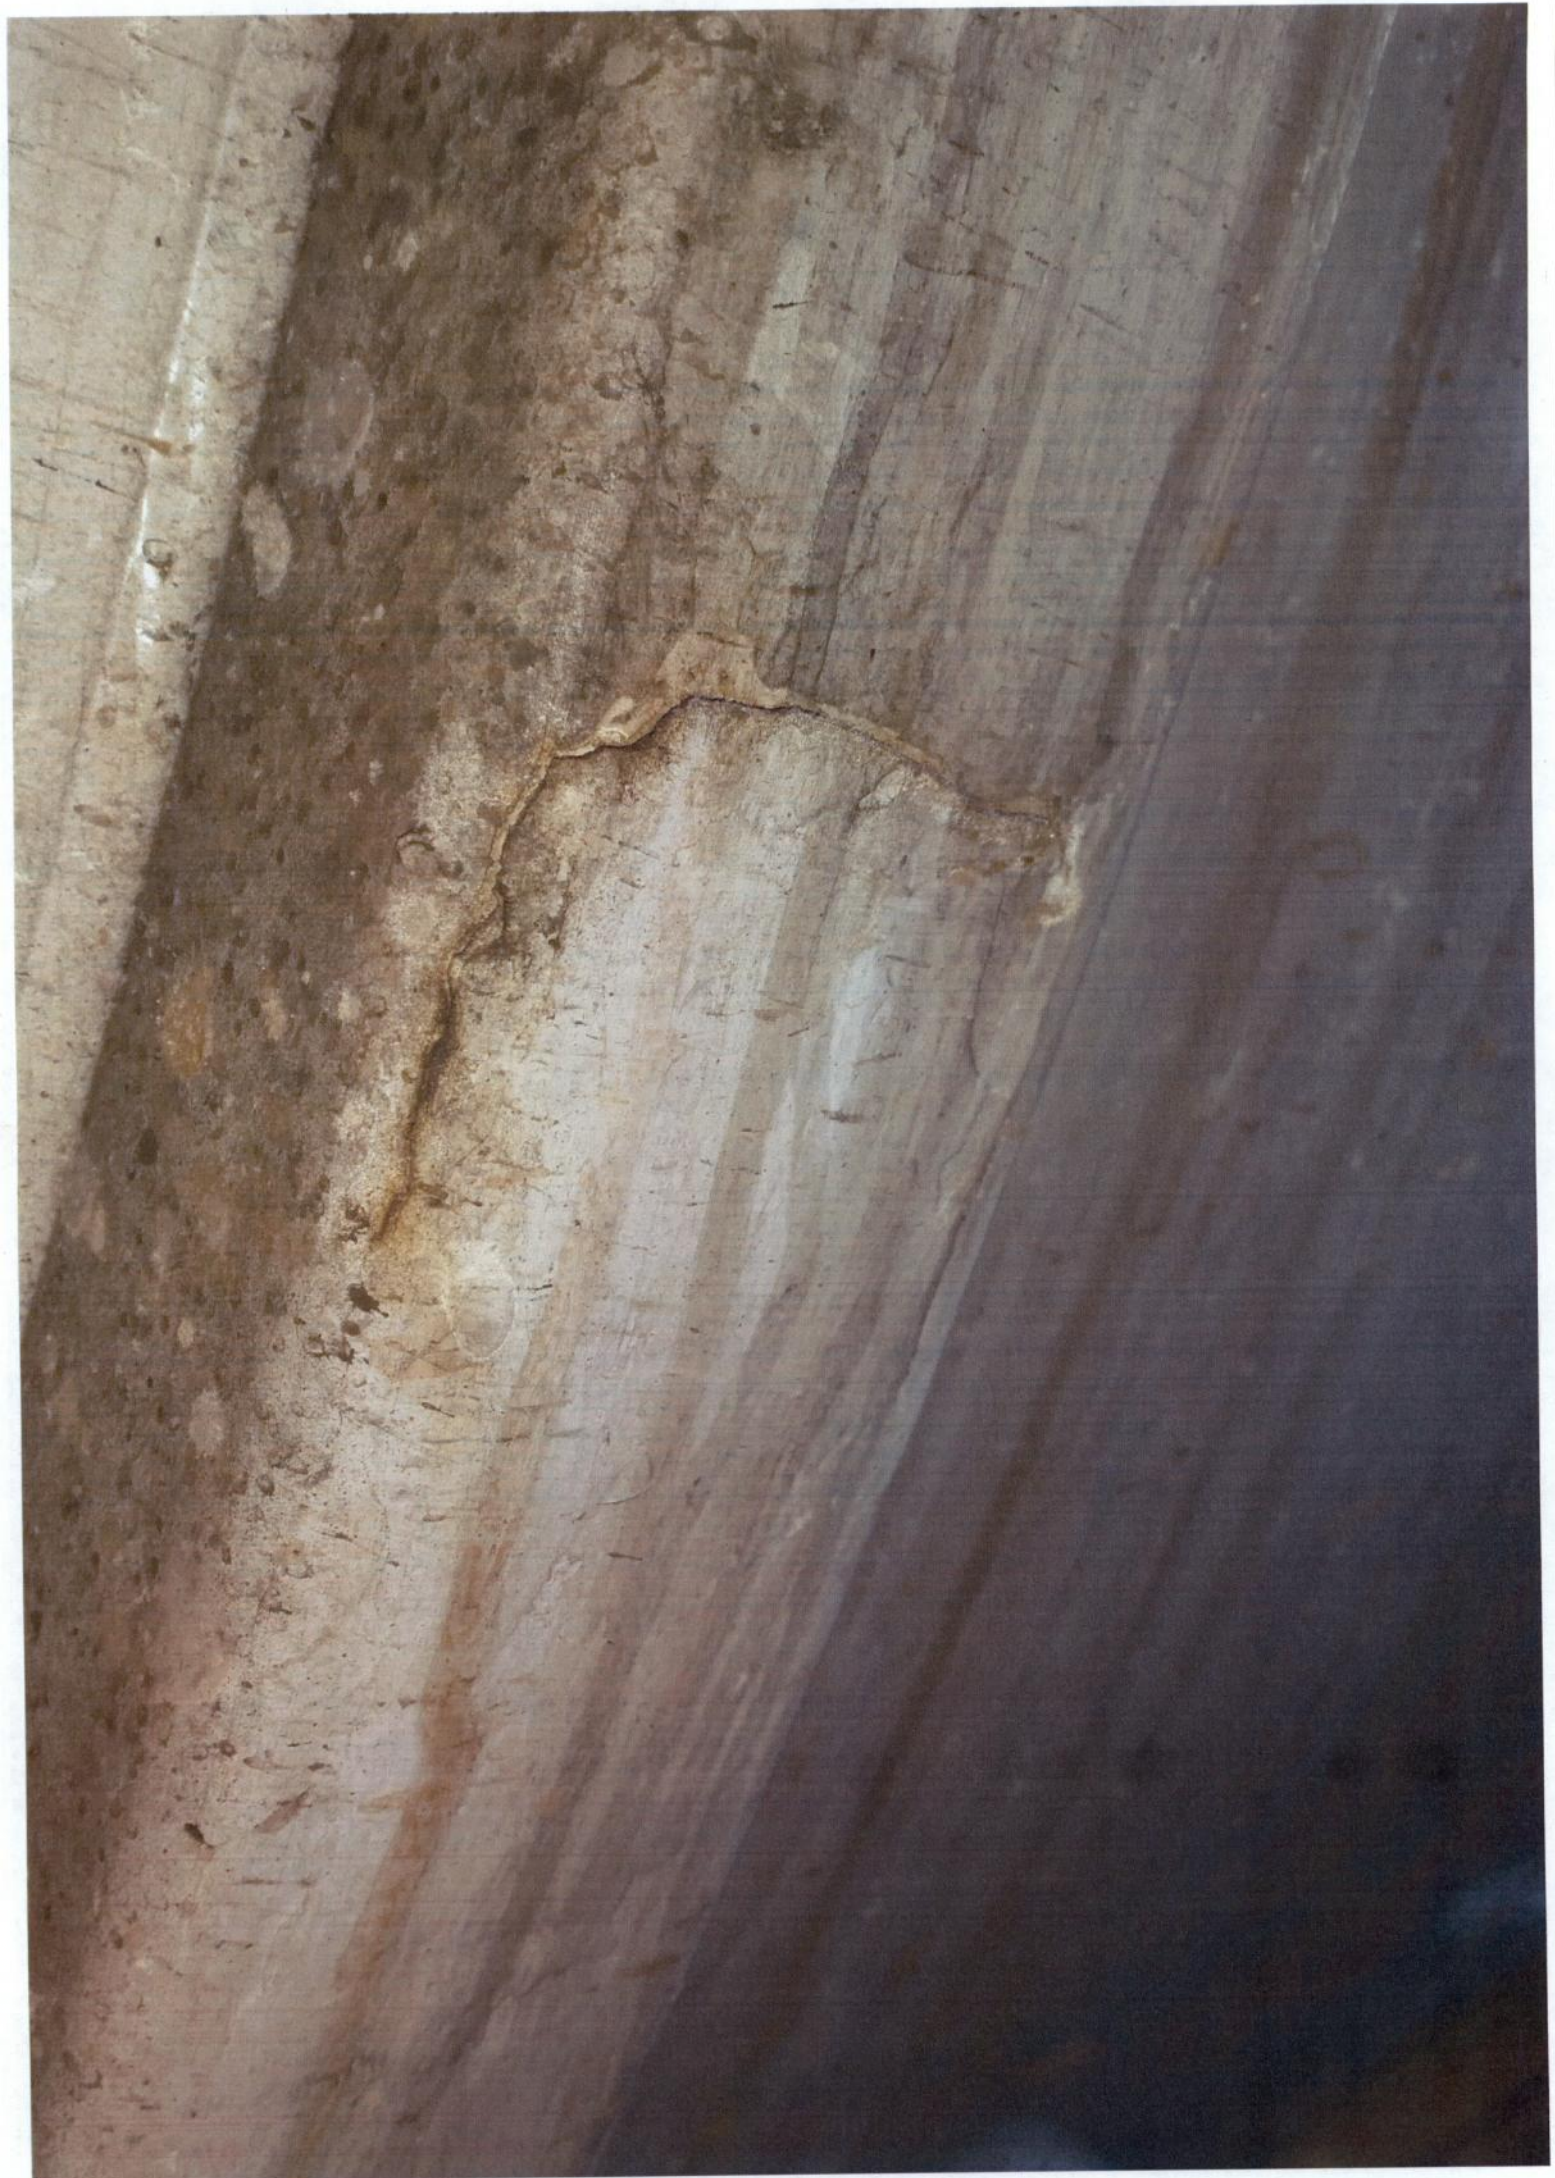
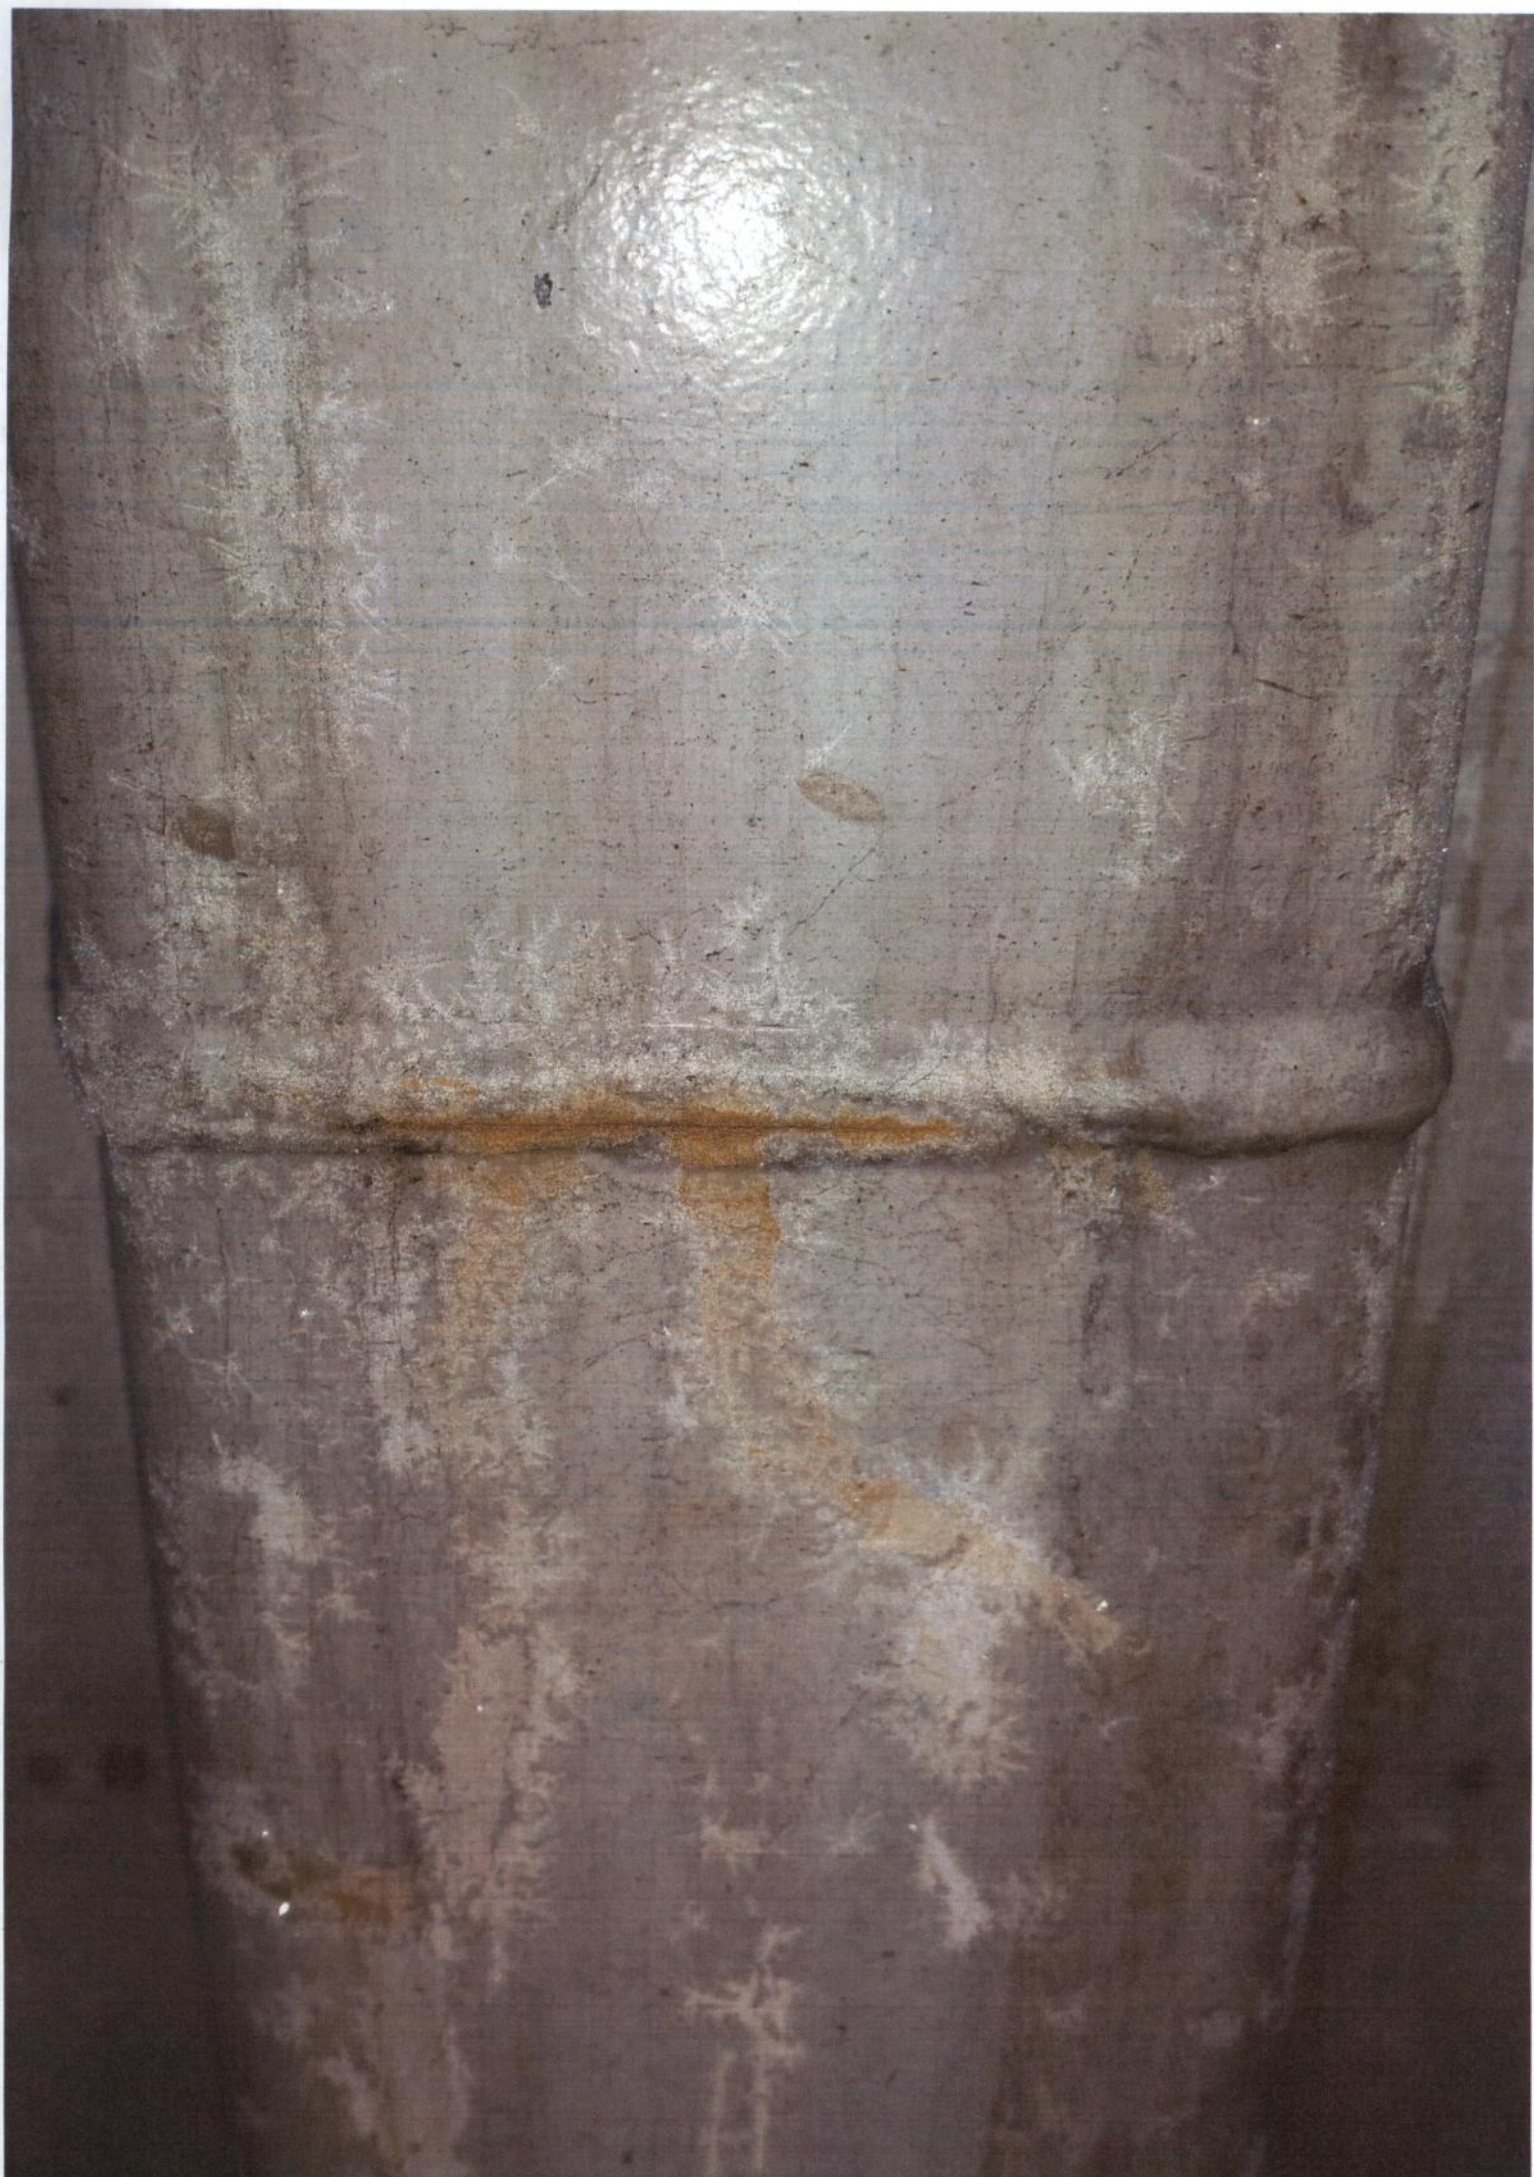
I carri di tipo Z23A con codice serbatoio L4BH secondo il RID, sono destinati al trasporto di merci pericolose di classe 3 (liquido infiammabile). Tutti i casi di rottura si sono verificati sugli anelli esterni in corrispondenza dell'asse longitudinale del serbatoio. Le saldature nei successivi tre anelli sono spostate l'una rispetto all'altra.

<b>LIST OF SUPPORTING DOCUMENTS</b> <i>(e.g. PHOTOS, LINKS)</i>	Information about vehicle type and photographic documentation of the cracks		
<b>LINKED WITH OCCURRENCE NOTIFIED TO ERA DATABASE?</b>	no	<b>LINK TO ERA NOTIFICATION</b>	
<b>OCCURRENCE DATE</b>	-

Considerato quanto sopra, l'UTK raccomanda di effettuare controlli specifici su tutti i veicoli del tipo sopra indicato riguardanti possibili crepe sulla saldatura degli anelli di rinforzo. Le irregolarità rilevate devono essere immediatamente segnalate all'ECM e al costruttore. È consigliabile informare anche l'NSA dei Paesi Bassi (Inspectiedienst Verkeer en Waterstaat).
