Oggetto: Incidente in Austria del 16 giugno 2010 – Svio del treno 46676.

Raccomandazione di sicurezza dopo il deragliamento del treno 46676 provocato dal mancato funzionamento dei freni tra la stazione di Hintergasse e la stazione di Braz (A) in data 16 giugno 2010

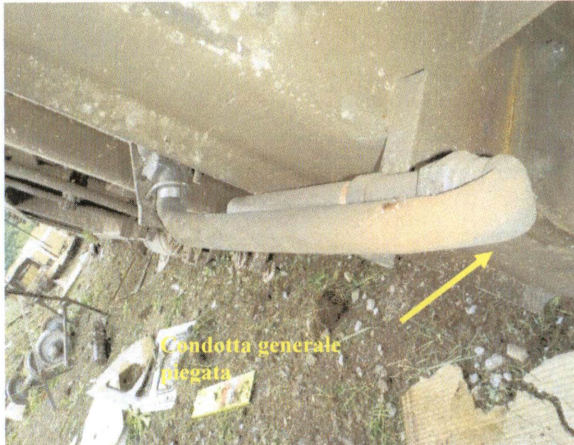
Fig. 1: Tubo flessibile del freno del carro infortunato

Al primo carro del convoglio, difetti del sistema di sospensione hanno provocato un abbassamento dell'accoppiamento del freno. Per quel motivo l'accoppiamento del freno ha sbattuto, nella parte centrale del carro, contro coperture dei deviatori e coperture di legno all'altezza del piano del ferro. Sbattendo contro rotaie regolarmente depositate nel binario di servizio, la testa dell'or-

gano di aggancio si è staccata dal tubo flessibile d'aria. Successivamente la testa dell'organo di aggancio staccata si è incastrata sotto il carro ed ha piegato la condotta. In tal modo è stata impedita la riduzione della pressione nella condotta generale nel resto del convoglio. Tale condizione ha provocato il mancato funzionamento dei freni dei carri seguenti.

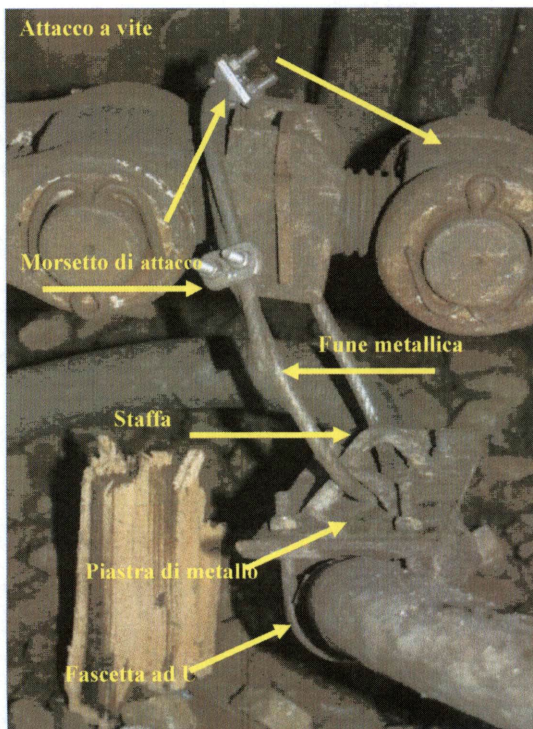
Fig. 3: Sistema di sospensione accoppiamento del freno (versione con due morsetti di attacco)

Nel caso dei carri trasporto auto del tipo 23 87 437x xxx-x con la sigla nazionale "F" il sistema di sospensione dell'accoppiamento del freno (componenti permanentemente accoppiati nella parte centrale del carro) consiste in una piastra di metallo avvitata con due fascette ad U sopra le teste degli organi di accoppiamento. La piastra di metallo è munita di staffe attraverso le quali passa una fune metallica che si chiude con due morsetti a forma di "O" sopra l'attacco a vite.

Cron.	Raccomandazione di sicurezza	rivolta a
A-58/2010	<p>Sui carri trasporto auto tipo 23 87 437 2 xxx-x con la sigla nazionale "F" che hanno una versione identica o simile di collegamento e sospensione dell'accoppiamento del freno tra i due componenti del carro (figg. 3 e 4), deve essere assicurata:</p> <ul style="list-style-type: none">• la sospensione sicura e il fissaggio sicuro dell'accoppiamento del freno (presenza di due morsetti di attacco, morsetti di attacco serrati bene, fune metallica intatta nonché staffe di sostegno),• la posizione sicura per quanto riguarda l'altezza dell'accoppiamento del freno,• la distanza minima di 140 mm sopra il piano del ferro per i pezzi dell'accoppiamento a vite, per quelli degli accoppiamenti del freno nonché per il sistema di sospensione. <p>I controlli di questi parametri sui carri interessati del tipo 23 87 437 2 xxx-x con la sigla nazionale "F" dovrebbero essere effettuati in occasione di analisi tecniche lungo l'itinerario e di un controllo straordinario nelle officine di manutenzione del proprietario del rotabile.</p>	<p>NSA</p> <p>Imprese ferroviarie</p> <p>Detentori di rotabili</p> <p>ERA</p>

A-59/2010	<p>Sui carri trasporto auto tipo 23 87 437 2 xxx-x con la sigla nazionale "F" che hanno una versione identica o simile di collegamento e sospensione dell'accoppiamento del freno tra i due componenti del carro (figg. 3 e 4), si raccomanda come misura a medio termine di sostituire l'accoppiamento del freno tra i due componenti del carro con una condotta generale continua senza accoppiamento del freno.</p>	<p>Detentori di rotabili</p> <p>ERA</p>

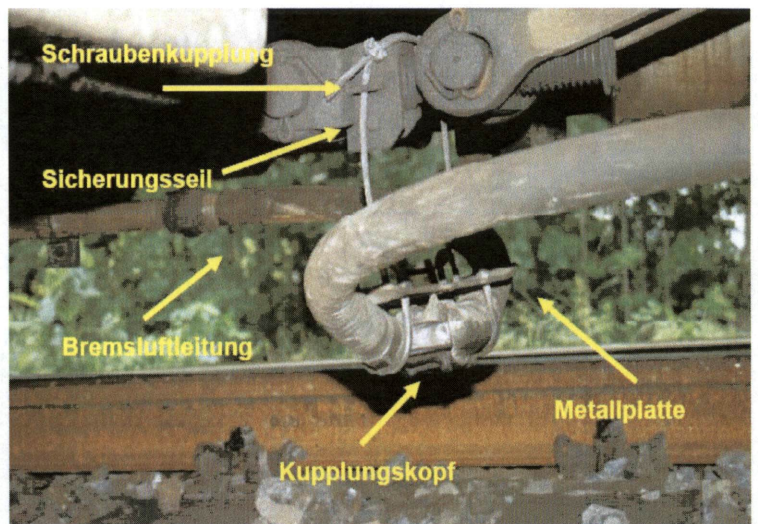
Fig. 4: Sistema di sospensione accoppiamento del freno

Schraubenkupplung = attacco a vite
Sicherungsseil = fune di sicurezza

Kupplungskopf = testa dell'organo di aggancio
Metallplatte = piastra di metallo

Bremsluftleitung = condotta generale
