Oggetto: Safety Alert relativo alla rottura del telaio del veicolo n. 338767351400.

Allegato:1 (rilievi fotografici)

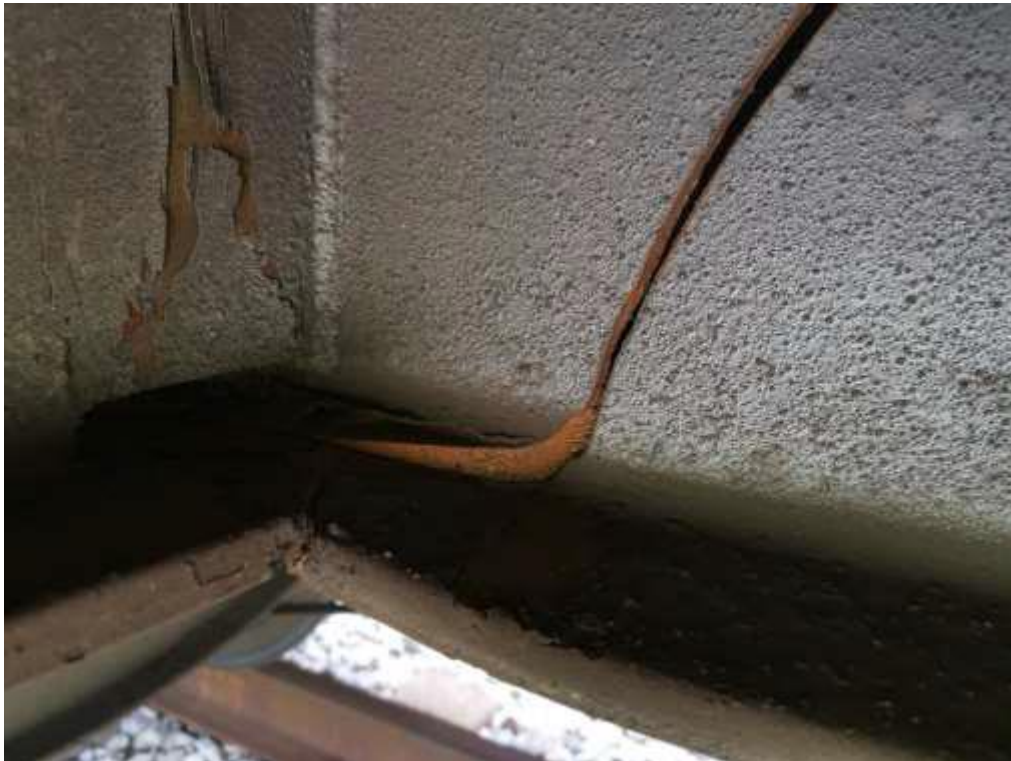
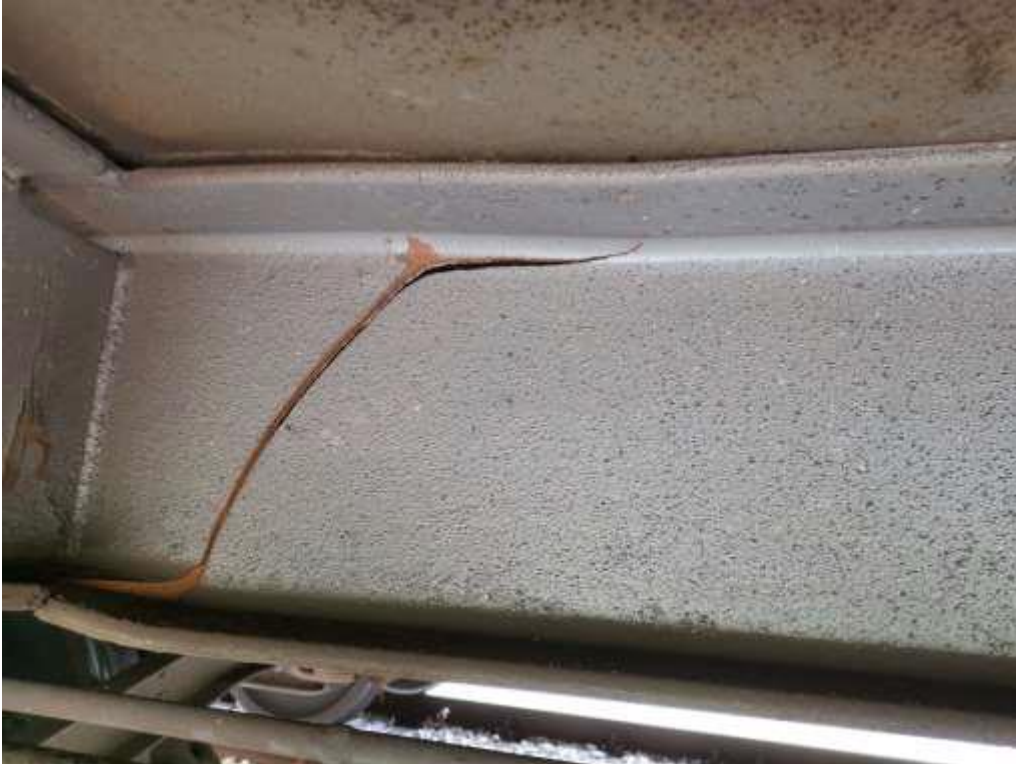
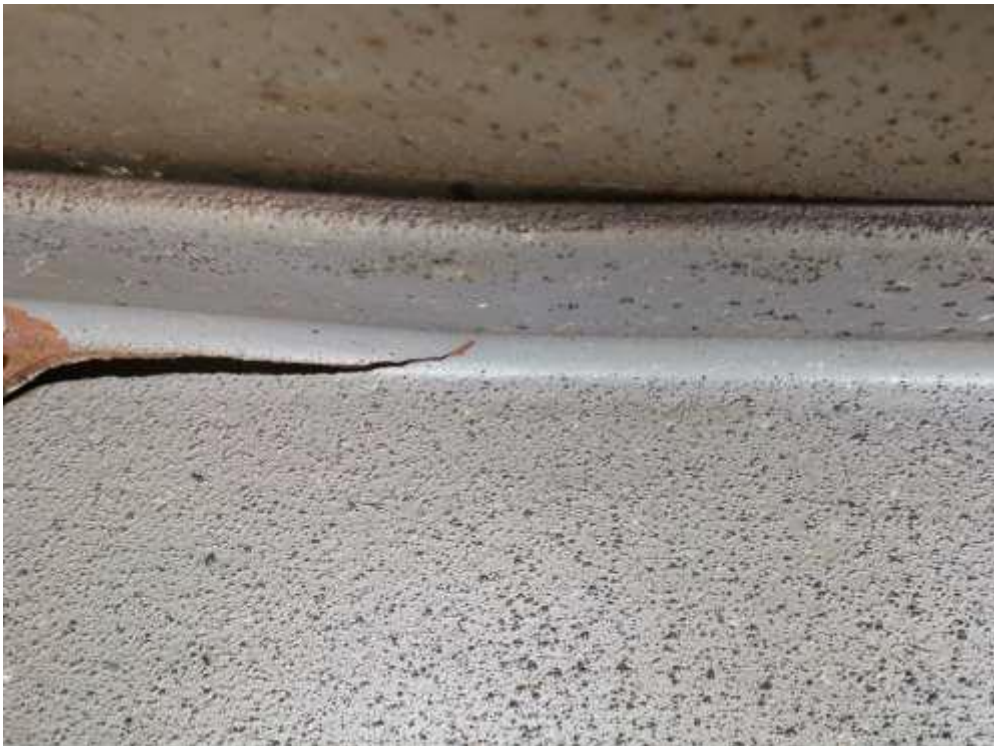
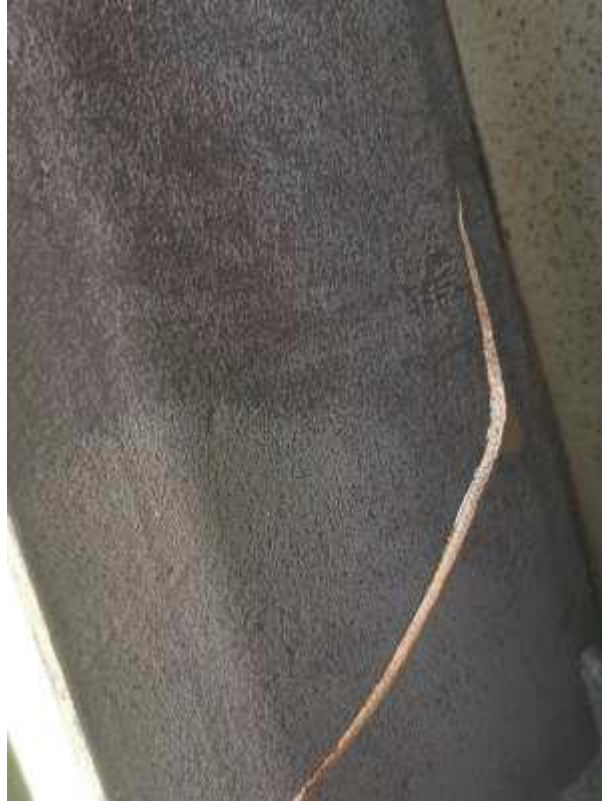
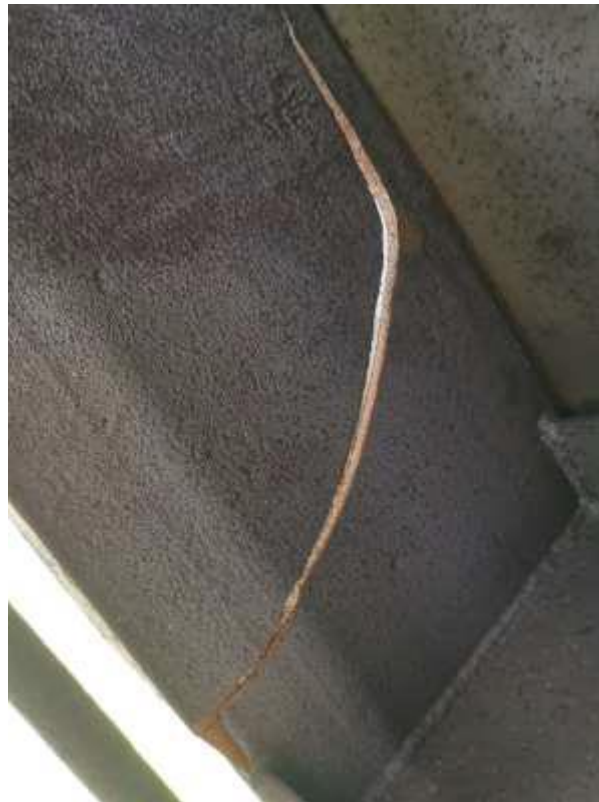
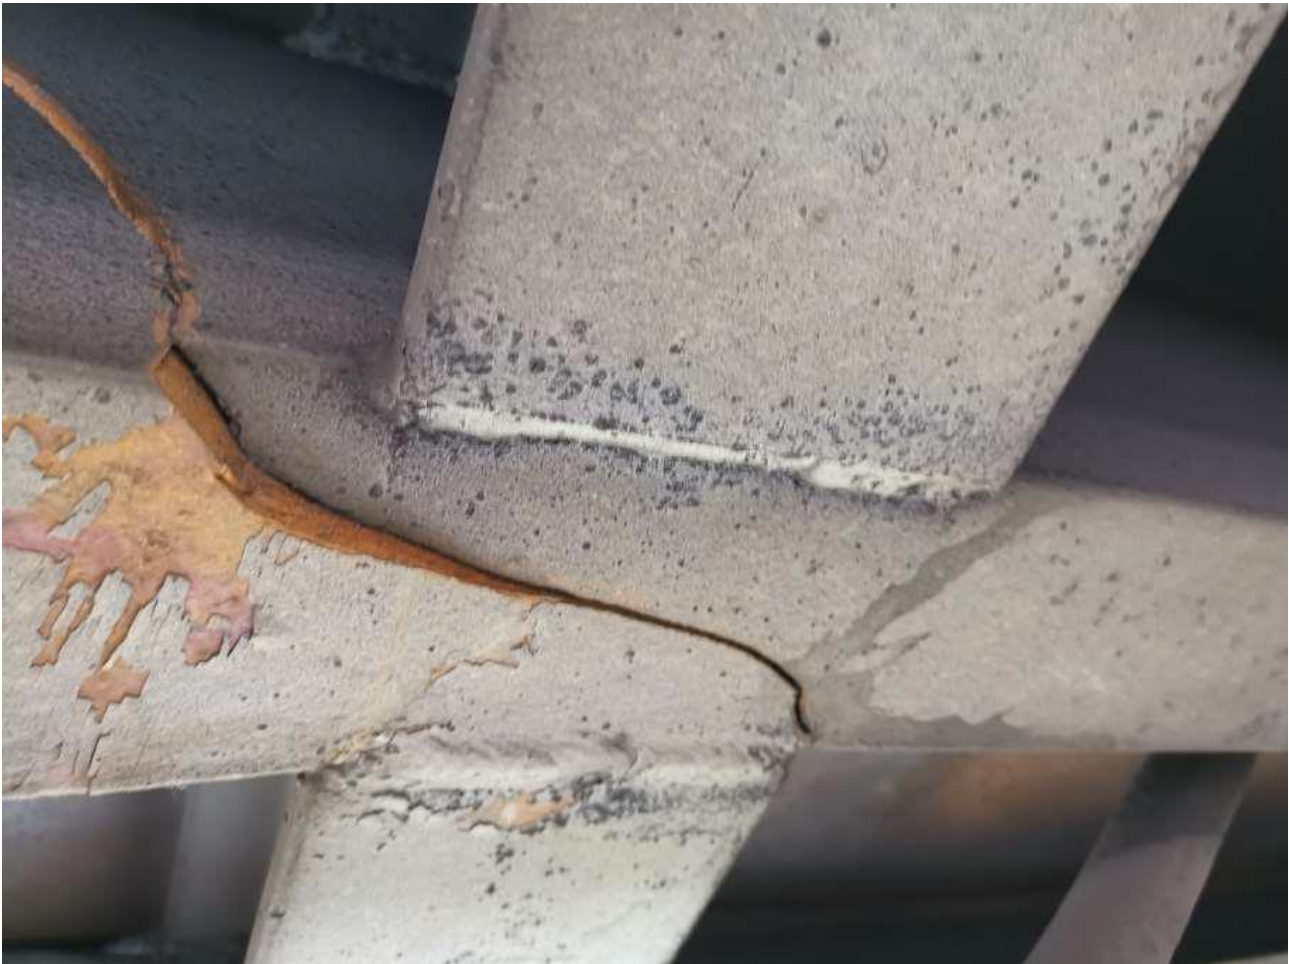
Allegato 1

Nel corso della visita tecnica atto partenza sul veicolo n. 338767351400 è stato rilevato un cedimento strutturale al telaio sottostante il piano di carico, con una rottura passante di un montante (si vedano le foto nell'allegato 1). Il veicolo era entrato in Italia pochi giorni prima dal confine di Tarvisio Boscoverde; in tale stazione non era stata effettuata la visita tecnica, in applicazione dell'Accordo Internazionale "ATTI" per lo scambio in fiducia dei treni.

Le imprese ferroviarie, in collaborazione con il Soggetto responsabile della manutenzione, dovranno adottare le necessarie misure di mitigazione, tra cui in particolare controlli supplementari atti a verificare i veicoli assimilabili a quello in oggetto, valutando l'opportunità di sospendere le visite tecniche in fiducia al confine.
