Oggetto: Rottura dell'asse di una sala montata di tipo 9052 avvenuto in Francia il 16 luglio 2013.

Allegati: **1** (2 foto dell'incidente occorso in Francia il 16 luglio 2013).

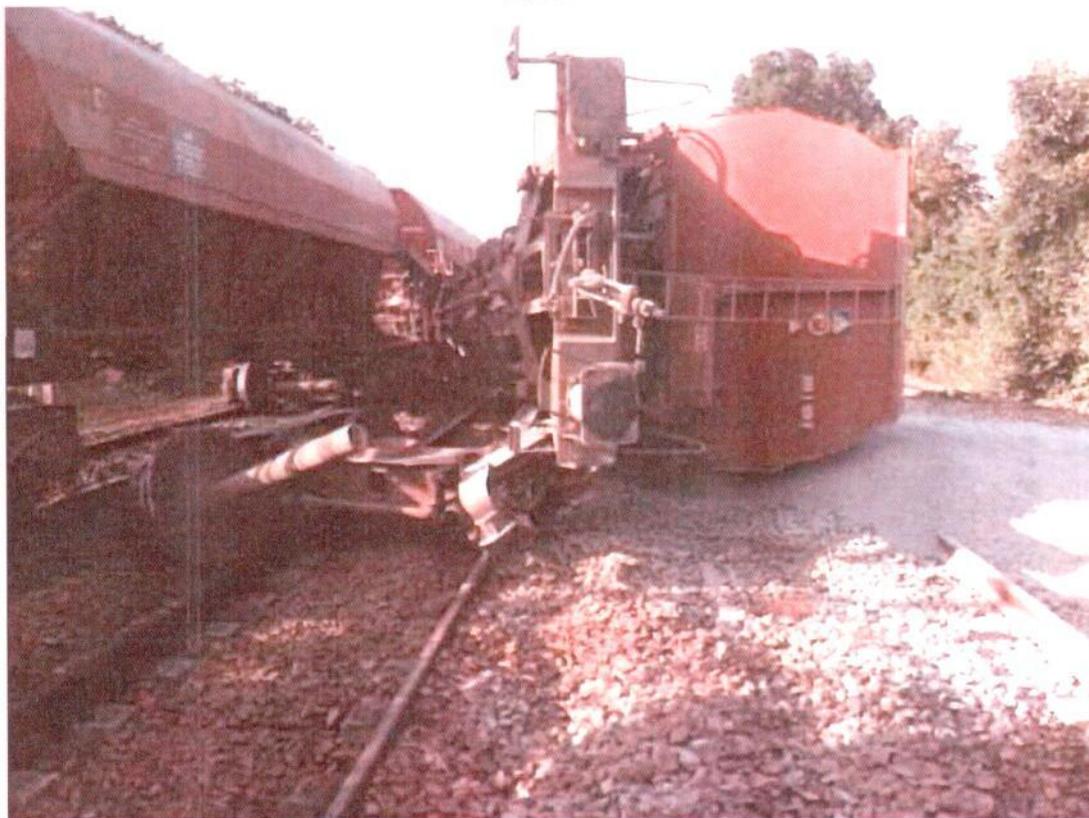
Foto 1

L'Autorità Nazionale per la Sicurezza Ferroviaria francese (EPSF) ha segnalato il deragliamento di due veicoli in composizione ad un treno merci a seguito della rottura di un asse in prossimità dell'interno della ruota di una sala montata del tipo 9052.

- l'ultimo controllo non distruttivo sull'assile era stato effettuato nel settembre 1998;
- il Soggetto Responsabile della Manutenzione del carro (VTG) ha disposto la verifica di tutti gli assili dello stesso tipo di quello in oggetto e la riduzione per essi a 12 anni dell'intervallo massimo tra due controlli non distruttivi.

Alla luce di quanto sopra codeste Imprese ferroviarie devono acquisire dai Soggetti Responsabili della Manutenzione le condizioni di inoltro dei veicoli dotati di sale montate del tipo in oggetto necessarie a garantire la sicurezza della circolazione.
