**Oggetto:** Safety Alert riguardante la rottura di contro-ralla sul carro n.3353 4557 144-2 del tipo  
Sgns prodotto da RC ROMVAG SA.

**Oggetto: Segnalazione rottura controralla su carri tipo SGNS**

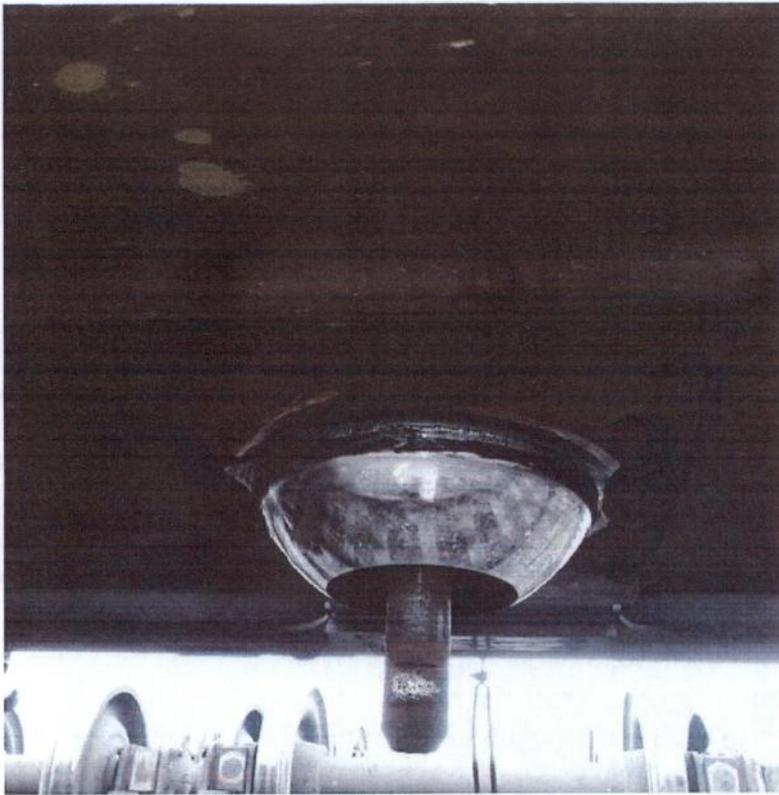
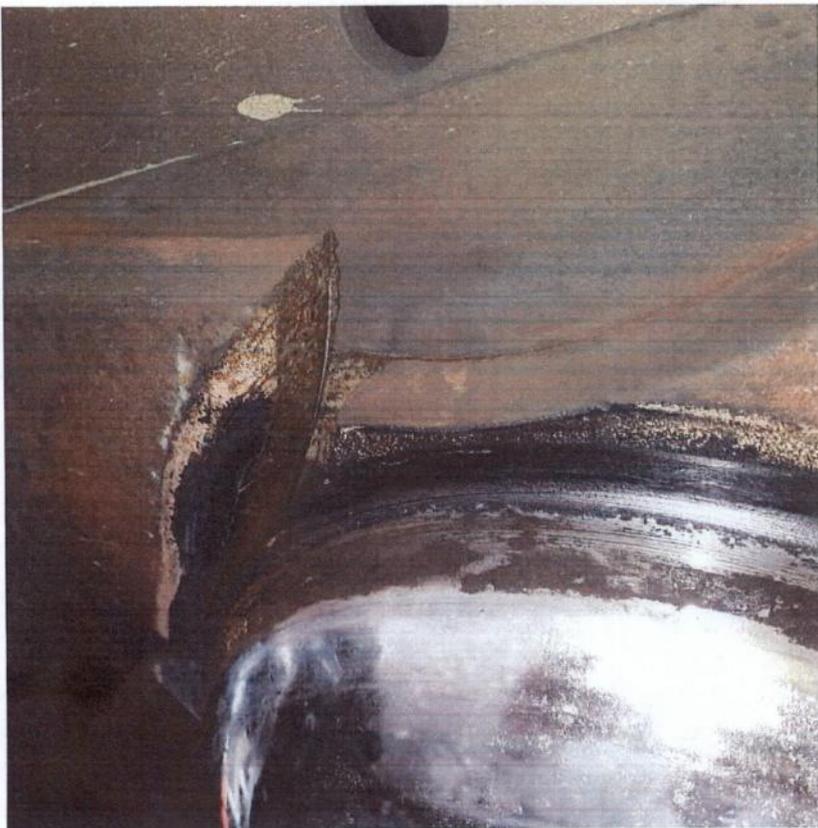
Il giorno 21/02/2017 durante la manutenzione del carro 3353 4557 144-2 presso l'impianto di Melzo Scalo, il manutentore ha ravvisato una anomala rottura della contro-ralla di unione tra il carrello e il telaio del carro.

- sui carri di tipo SGNS della flotta OCG, ad oggi risultano su n.179 carri ispezionati, su n. 29 di essi si è riscontrata la rottura. Sono in corso gli accertamenti sui restanti n. 14 carri SGNS presenti in flotta OCG;
- sulle restanti tipologie di carri presenti nella flotta OCG non si è riscontrata la rottura del componente.

Per quanto sopra detto e in attesa di analisi più approfondite che possano portare all'individuazione delle cause, i detentori d'intesa con i soggetti responsabili della manutenzione dovranno procedere ad un controllo specifico sul componente oggetto di rottura sui carri del tipo Sgns della propria flotta e ad essi assimilabili, definendo a quali condizioni e dopo quali ulteriori verifiche tali veicoli possano continuare a circolare.

OCG ha prontamente informato il detentore e ECM TOUAX RAIL LTD per l'analisi delle cause e per l'individuazione e attuazione delle azioni correttive necessarie.
