**Oggetto: Safety alert relativo alla rottura del telaio del veicolo n. 377445527031 del tipo Sgnss,  
prodotto da MEVA nel 2008.**

<b>Subject</b>	<u>Rolling stock - other</u>
<b>Equipment Description</b>	Wagon type Sgnss, manufactured by MEVA in 2008 Wagon frame was broken on wagon 377445527031 on its way to Bålsta, Stockholm. The reason was improperly made welds (non-burnt X-joint). 51 of 60 examined weld joints was improperly made. All wagons in the serie are taken out of service 37744552700x - 37744552755x. The wagons was manufactured by MEVA, Drobeta Turnu Romania and first authorised in Slovakia and had previously german vehicle numbers 33804552440x - 33804552488x.
<b>Country</b>	Sweden
<b>Issuer</b>	NSA
<b>Issuing Date</b>	09/06/2017
<b>Attachments</b>	<u><a href="#">image1.JPG</a></u> <u><a href="#">image2.JPG</a></u>

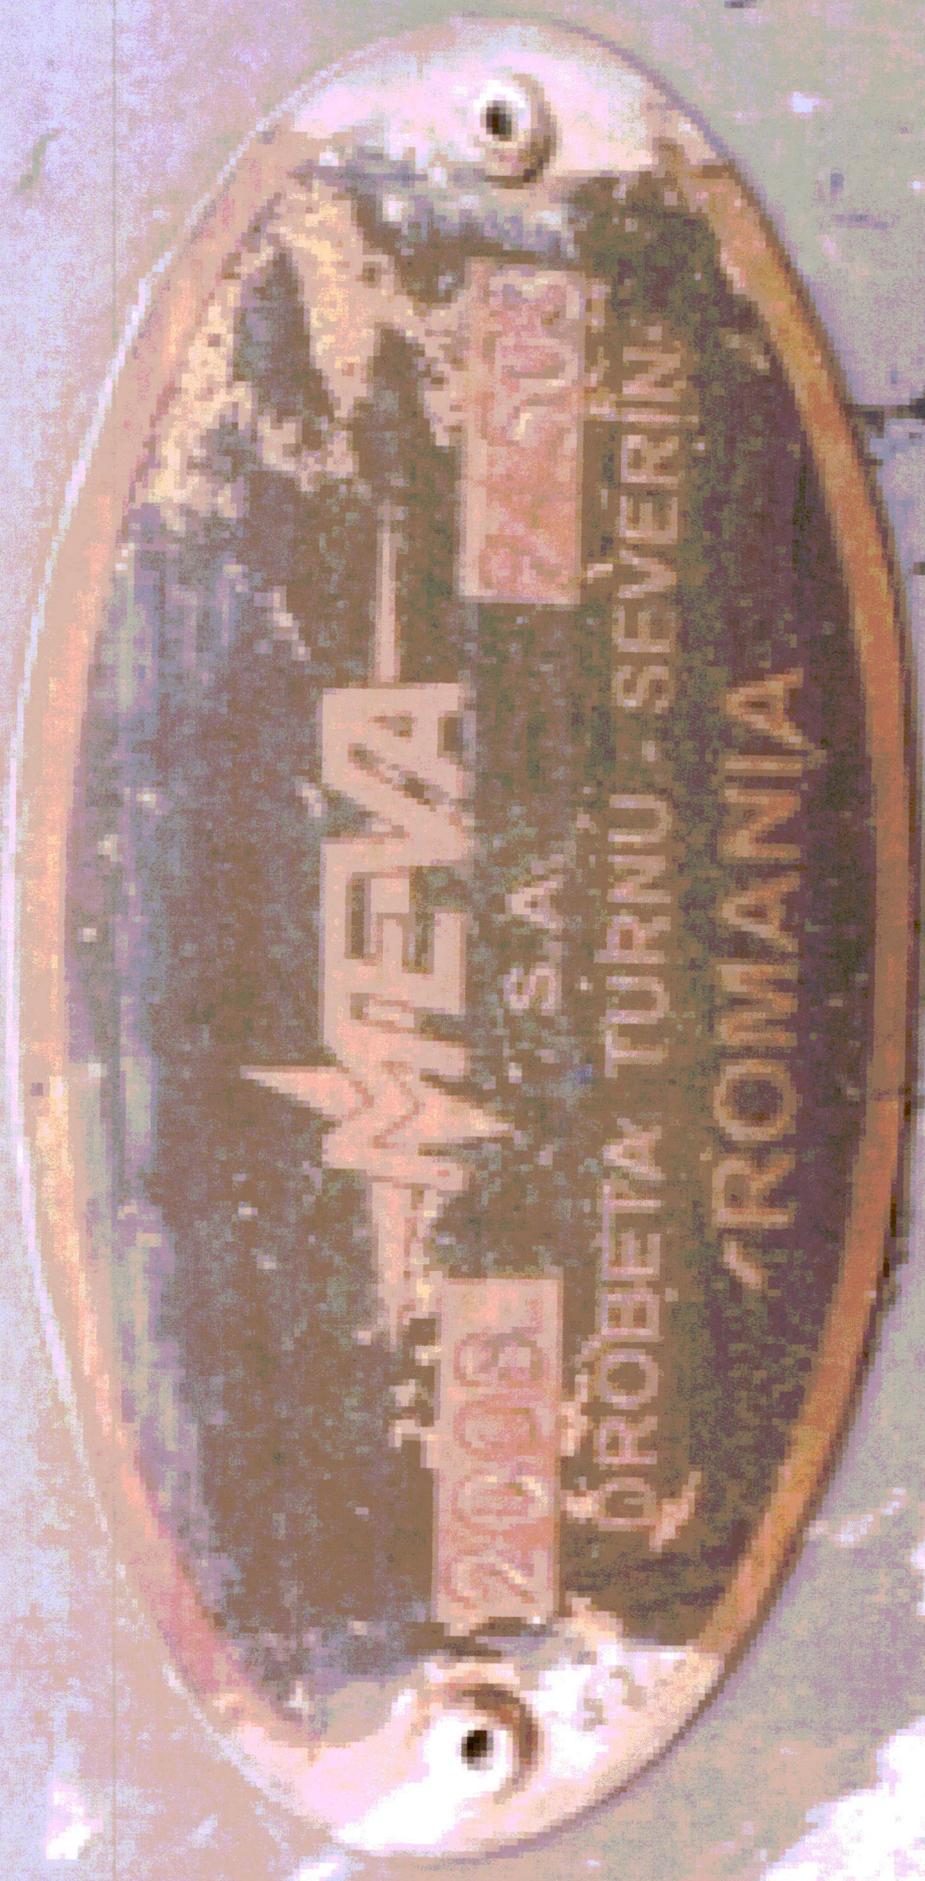
37 74 4552 703-1  
RIV S -BCR Sgnss 60'

A	B	C	D
S	44.2t	52.2t	62.2t	70.2t
SS	44.2t	52.2t	60.2t

F- 19.64 m →

19450 kg  
20.0t  
MEVA 25-48-09
