Ritorni di esperienza dal Focus su manutenzione veicoli esternalizzata di tipo “Full service” e aggiornamento della COCS 30/DT

Luca Maria Granieri - Trenitalia-DT e Camillo Molinaroli - Trenitalia-DT

Un evento indesiderato: analisi delle cause e predisposizione delle azioni correttive/preventive

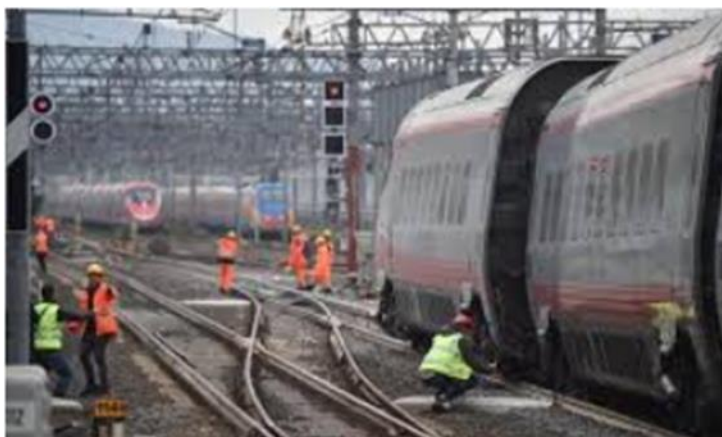
In seguito al deragliamento del treno Frecciargento 8510 del giorno 9 novembre 2017 nella stazione di Firenze Castello (fig. 1), Trenitalia ha istituito una apposita Commissione di Indagine al fine di individuare le cause dell'incidente e favorire l'individuazione delle eventuali azioni correttive/preventive da adottare per evitare il ripetersi di tali incidenti.

Fig. 1 – Il deragliamento del treno Frecciargento 8510 del giorno 9 novembre 2017

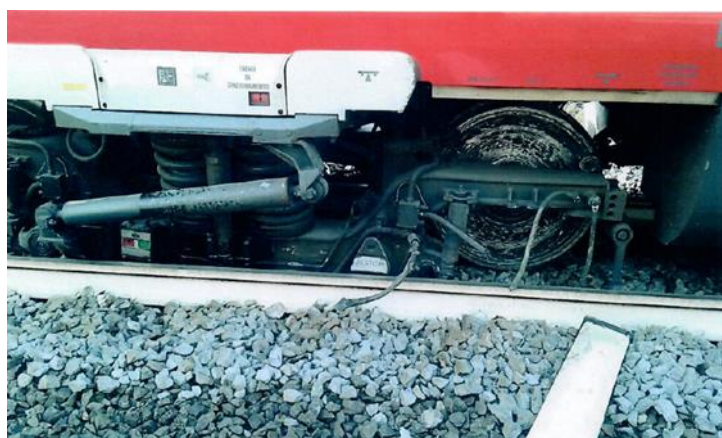
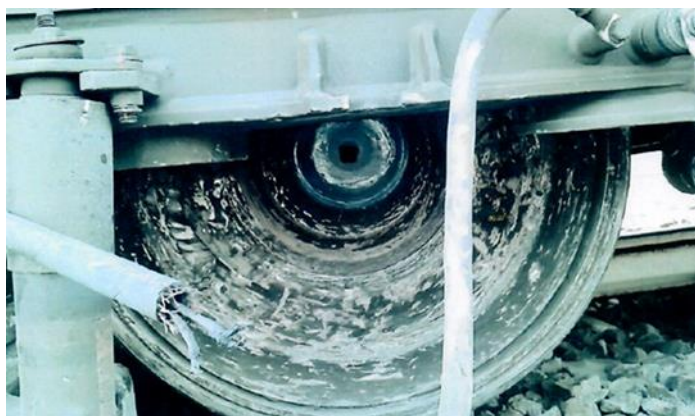
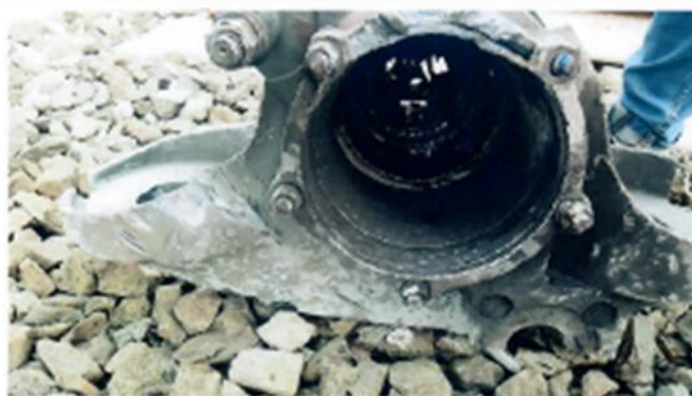
La causa primaria del deragliamento è stata individuata nella rottura del fusello dell'asse della carrozza 6, in seguito al danneggiamento/grippaggio di una unità cuscinetto a rulli conici (TBU) dovuto all'allentamento delle viti di fissaggio del relativo pressa cuscinetto e quindi alla conseguente perdita del bloccaggio assiale delle piste interne della TBU (fig. 2, 3, 4).

Fig. 2, 3, 4 – La causa primaria del deragliamento: rottura del fusello dell’asse della carrozza 6
